# 国指定史跡大野原古墳群等保存活用計画書(案)

令和4(2022)年〇月

観音寺市教育委員会

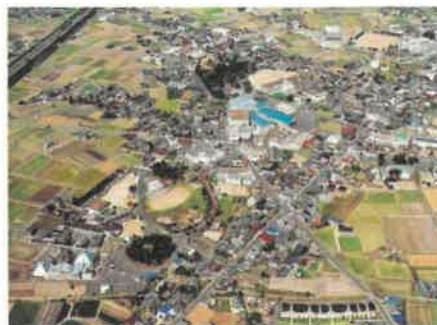
写真 1-1 大野原古墳群航空写真

史跡大野原古墳群（椀貸塚古墳、平塚古墳、角塚古墳及び岩倉塚古墳をいう。以下同じ。）は、柞田川が形成する扇状地のほぼ中央に築かれた古墳時代後期から終末期の古墳群である。

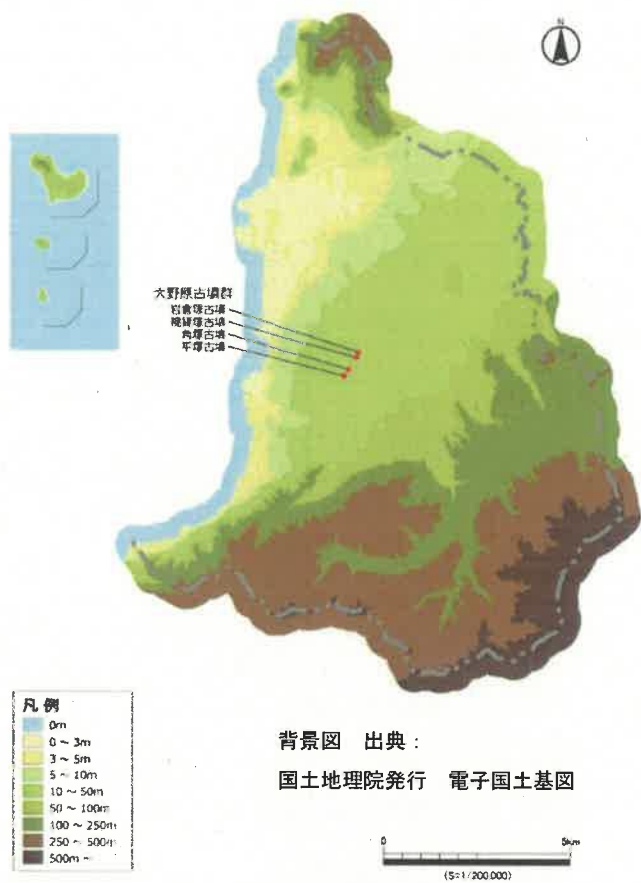
図 2-2 観音寺市の地形

史跡大野原古墳群が位置する三豊平野は、更新世の扇状地礫層と財田川と柞田川が形成した沖積層で構成されている。

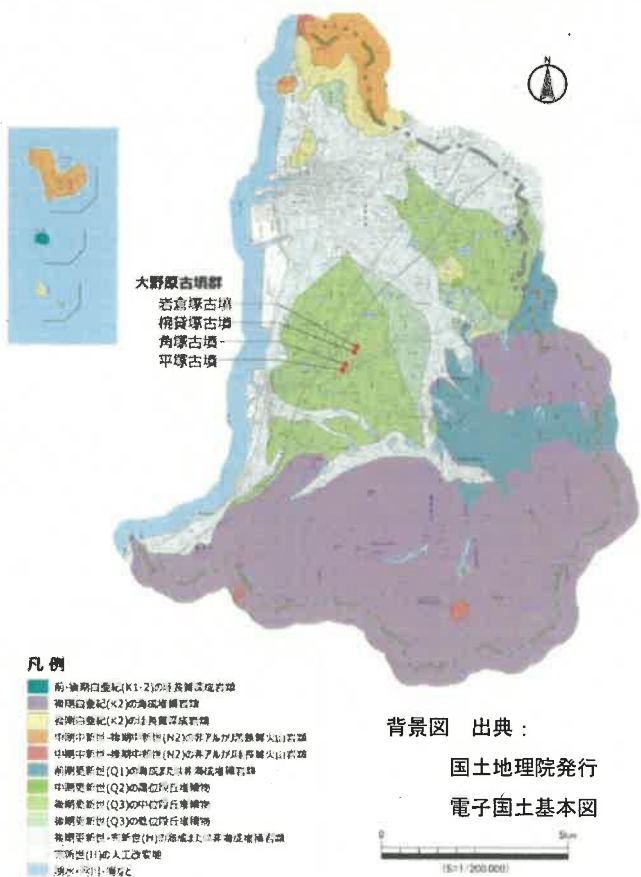
図 2-3 観音寺市の地質

観音寺市の地質は、南部及び東部の一部が後期白亜紀に形成された和泉層群で、砂岩・泥岩互層、礫岩などで構成されている。北部の一部は凝灰岩、安山岩、流紋岩などが分布する。

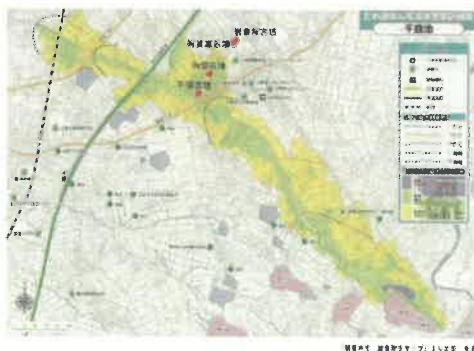
図2-7 ため池氾濫浸水想定区域（千歳池）

地震災害では、南海トラフを震源とする地震が今後30年以内に70～80%の確率で発生するとされており、発生した場合の最大震度は震度6弱～7と非常に大きな揺れや津波による浸水が想定されている。史跡大野原古墳群周辺では津波浸水は想定されていないが、地震による直接的な古墳への影響として、墳丘及び石室のズレや崩壊、陥没などが想定される。また、観音寺市の地勢の特徴ともいべきため池決壊の想定では、南東に位置する千歳池・二葉池の決壊により、角塚と平塚が0.5～3mの浸水想定域となっている。

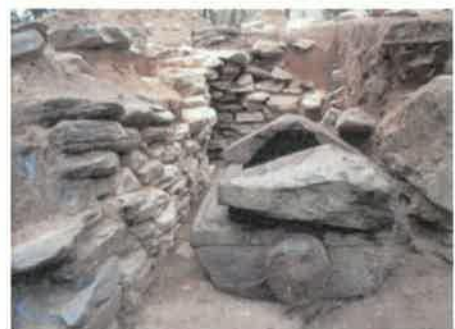
写真 2-4 丸山古墳の石棺

中期初頭には、市域南部の独立丘陵上に一辺約19mの方墳である83. 台山古墳が築かれる。中期中葉には市域北部の海岸線に比較的近い独立丘陵上に10. 丸山古墳（室本町）が突如出現する。直径35mの円墳である丸山古墳は、中四国最古級の肥後系横穴式石室を内包し、内部に阿蘇溶結凝灰岩製の剝抜式舟形石棺をもつ。

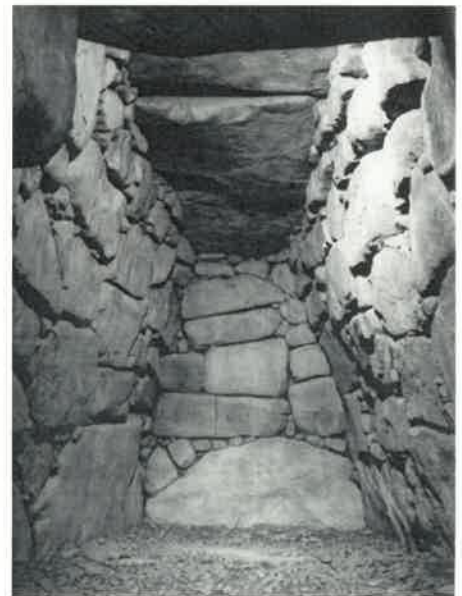
写真 2-8 鐘子塚古墳石室

6世紀後葉に築かれた<sup>かんす</sup>鐘子塚古墳（池之尻町）は大型石材を用いて構築した全長9.8mの大型横穴式石室を内包する。横穴式石室は胴張り長方形プランの玄室（後室）と小規模の前室を備え、玄門部に立柱石を配する複室構造を採用しており、内部からは銀製冠立飾をはじめ、多くの副葬品が出土している。鐘子塚古墳の築造後、盟主的な古墳はやや南西に位置する大野原地区において展開する。扇状地上に位置する史跡大野原古墳群は、卓越した規模の墳丘と四国最大級の横穴式石室を内包し、その石室構造は複室構造の形骸化を辿る畿内化への変遷を垣間見せつつ、6世紀後葉～7世紀中葉にかけて連続して築造される。

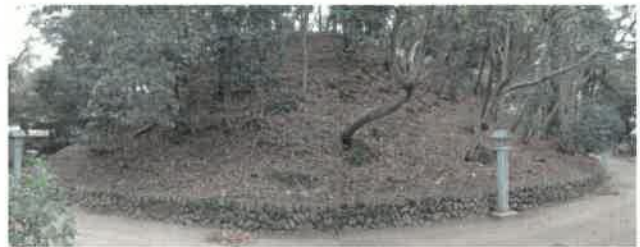
写真3-2 椀貸塚古墳 墳丘（合成写真）

平成21（2009）年度から発掘調査に着手し、石室開口部と墳丘周囲に5か所の調査トレンチを設定して、石室全長と墳丘規模の把握に努めた。石室開口部に設定したトレンチでは羨道側壁及び閉塞土を検出することで、従前の石室全長の見直しを図った。平成23（2011）年度には墳丘周囲に6か所の調査トレンチを設定し、補足調査を実施した。設定したトレンチのうち、トレンチ6及び10において、外周施設（二重周溝・周堤）を確認した。

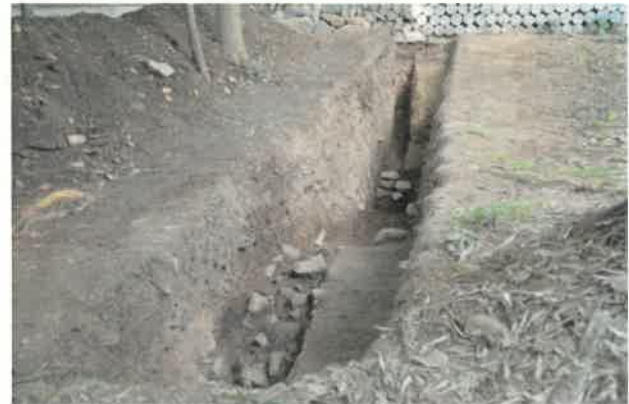
写真3-3 トレンチ12全景  
（椀貸塚古墳側から岩倉塚古墳を望む）

平成24（2012）年度及び平成25（2013）年度には墳丘東側に1か所ずつ調査トレンチを設定し、補足調査を実施しており、このうち平成24（2012）年度に実施したトレンチ12の調査では、東接する岩倉塚古墳の墳丘が椀貸塚古墳の外周溝を一部被覆して築かれている状況を確認したことで、両者の築造順が判明した。

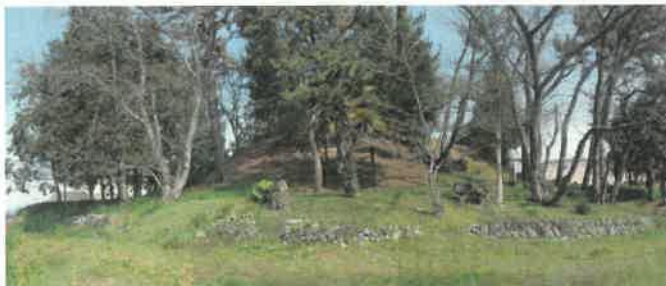
写真3-6 角塚古墳 墳丘（合成写真）

角塚古墳の調査は、平成5（1993）年度から平成6（1994）年度にかけて大野原中央公園造成に伴う墳丘測量及び範囲確認調査が実施された。当該発掘調査は墳丘周囲（西側及び南側）において合計4か所のトレンチを設定して行い、周溝を確認している。

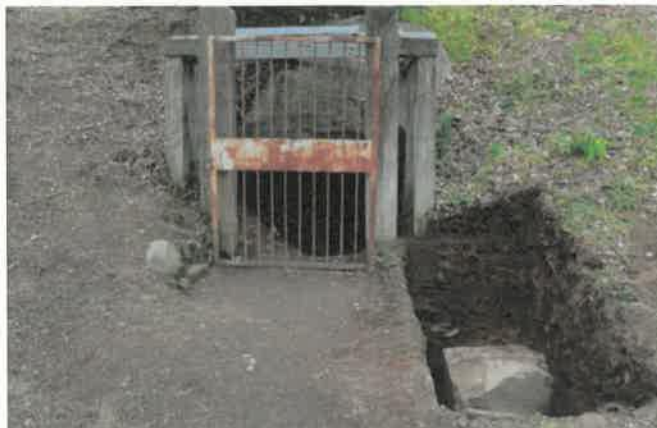
写真3-7 トレンチ1 羨門石検出状況

平成20（2008）年には地形測量と石室実測を実施した。発掘調査は平成22（2010）年から平成25（2013）年にかけて実施し、石室開口部前面及び墳丘周囲に10か所の調査トレンチを設定した。調査の結果、石室開口部前面に設定したトレンチ1で石室羨門部石材を検出したことで、従来の石室全長数値に見直しが図られることになった。また、墳丘の南側及び西側に設定したトレンチにおいて墳丘盛土と周溝を確認した。

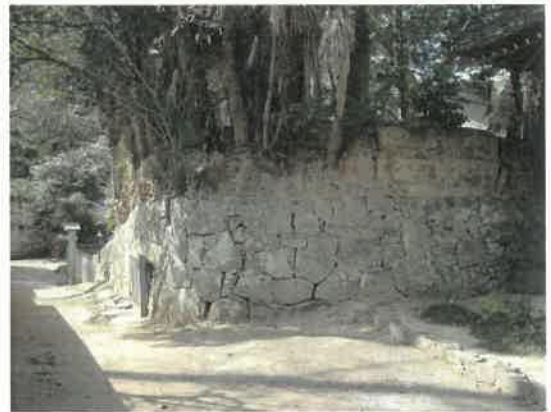
写真3-8 岩倉塚古墳 墳丘

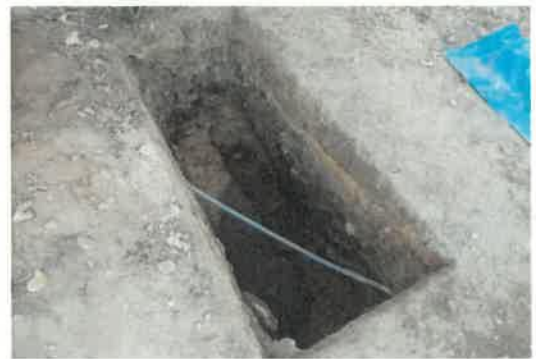
写真3-9 トレンチ19-A  
東石室墓道検出状況

平成20（2008）年度には確認調査として、墳丘南側に調査トレンチを3か所設定した。結果、西石室開口部の前面に設定したトレンチで墓道を検出するとともに、他のトレンチでは墳丘盛土を確認した。平成26（2014）年度及び平成28（2016）年度から平成30（2018）年度には、西石室東側及び墳丘周囲の確認を行うために合計12か所のトレンチを設定した。結果、墳丘盛土と東石室の存在を示唆する遺構（石室石材採取坑及び墓道）を検出した。

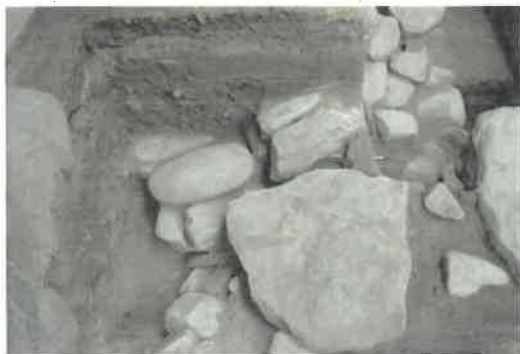
写真3-10 トレンチ2羨道右側壁と閉塞石

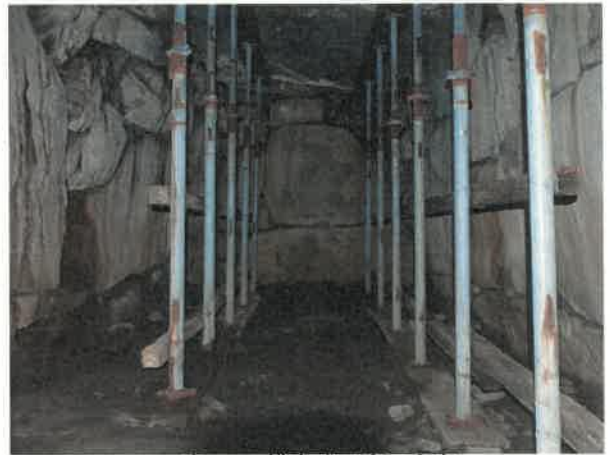
写真3-12 横穴式石室 玄室

石室は概ね南西方向に開口する。その全長は13.2mを測る。玄室は長さ6.5m、最大幅3.0mを測る。現状での玄室の最大高は2.6mだが、床面には1m前後の土砂が堆積しているとみられる。床面積はこの現状値で18.3㎡、椀貸塚古墳玄室（後室）にはかなり及ばないが、これに次いで四国第2位の規模である。側壁は大きいもので辺2m大の大型材を2～3段積み、その上部に小型材を充当して高さを揃える。奥壁も同様の大型石材を2段に積み、若干の補填材で整える。また、持送り積みを探らない。天井は3石で覆うが、特に最前列の天井材が巨大で、一石でほぼ玄室前半部を覆う。玄門部は椀貸塚古墳に類似した構造を採る。内側に突き出して大型の角柱状石材を立て据え、その直上にいっそう巨大な角柱材を横架する。また、この巨大玄門天井材の底面幅は左右立石の幅に倍するサイズとなる。このため玄室側壁左右の最前列の第2段石材をおおむね50cm突き出し、これらと玄門部立石の計4石で安定的に支持する工夫がみられる。

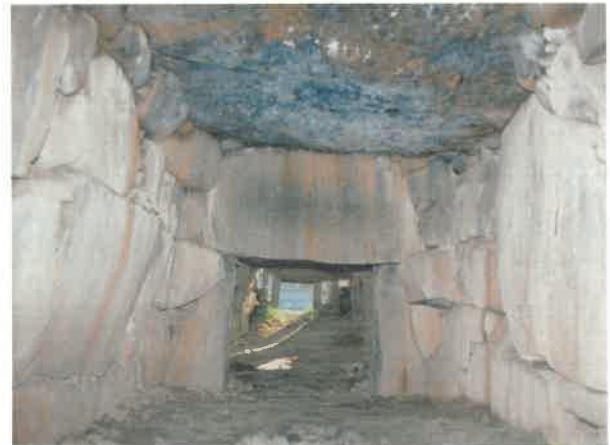
写真3-13 横穴式石室 玄門部

玄室前壁はこの1石で構成され、かつ玄室、羨道ともに天井石をこれに載せない。このため玄室／玄門の比高は約1.2mと椀貸塚古墳に比べて半減する。

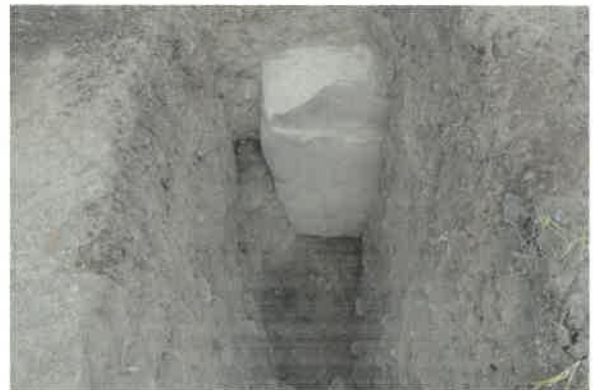
写真3-15 T1  
石室開口部前面で検出した羨門石

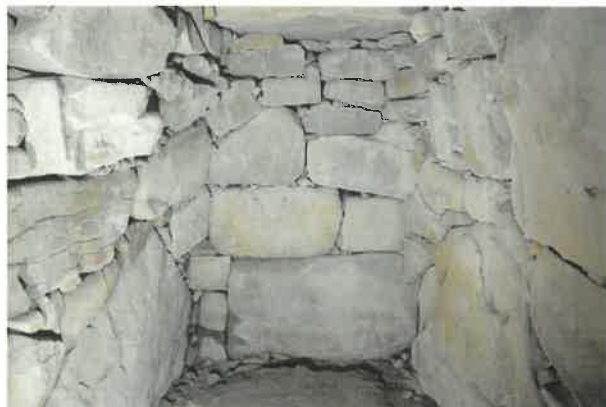
写真3-16 西石室 玄室

西石室は玄門部を含め玄室前面部分から南側がほとんど破壊されている。また取り除けた天井材などの大型石材を破壊部に積み上げて埋め戻しているため、玄室前面から羨道の規模と形態を復元することができない。ただし石室前面で検出した墓道の一部を考慮すれば、石室全長は9.5mを越えることはないことが推測できる。

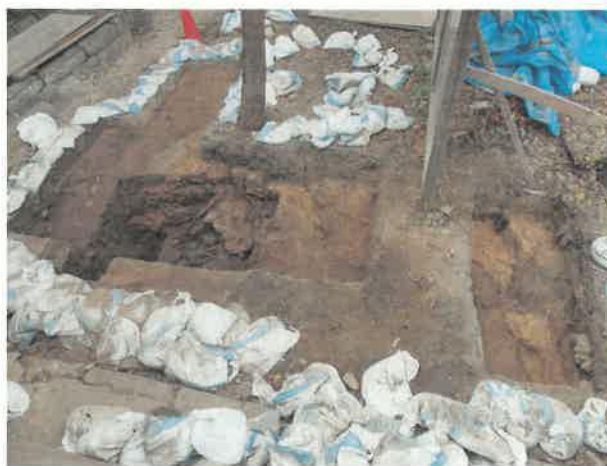
写真3-17 T23

東石室石材採取痕跡検出状況

東石室の規模・形態は不詳だが、破壊坑の規模と位置、やはり前面で検出した墓道の位置を総合的に考慮すれば、西石室と同程度のものであったものと復元できる。

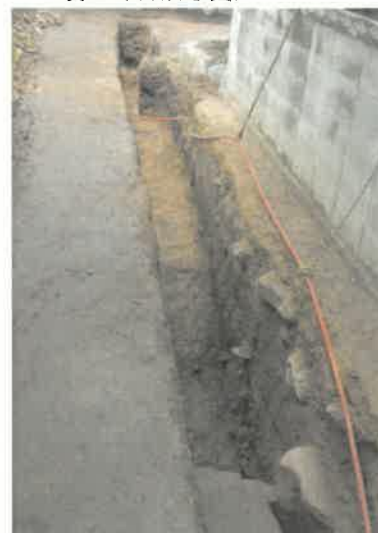
外周施設（二重周溝と周堤）

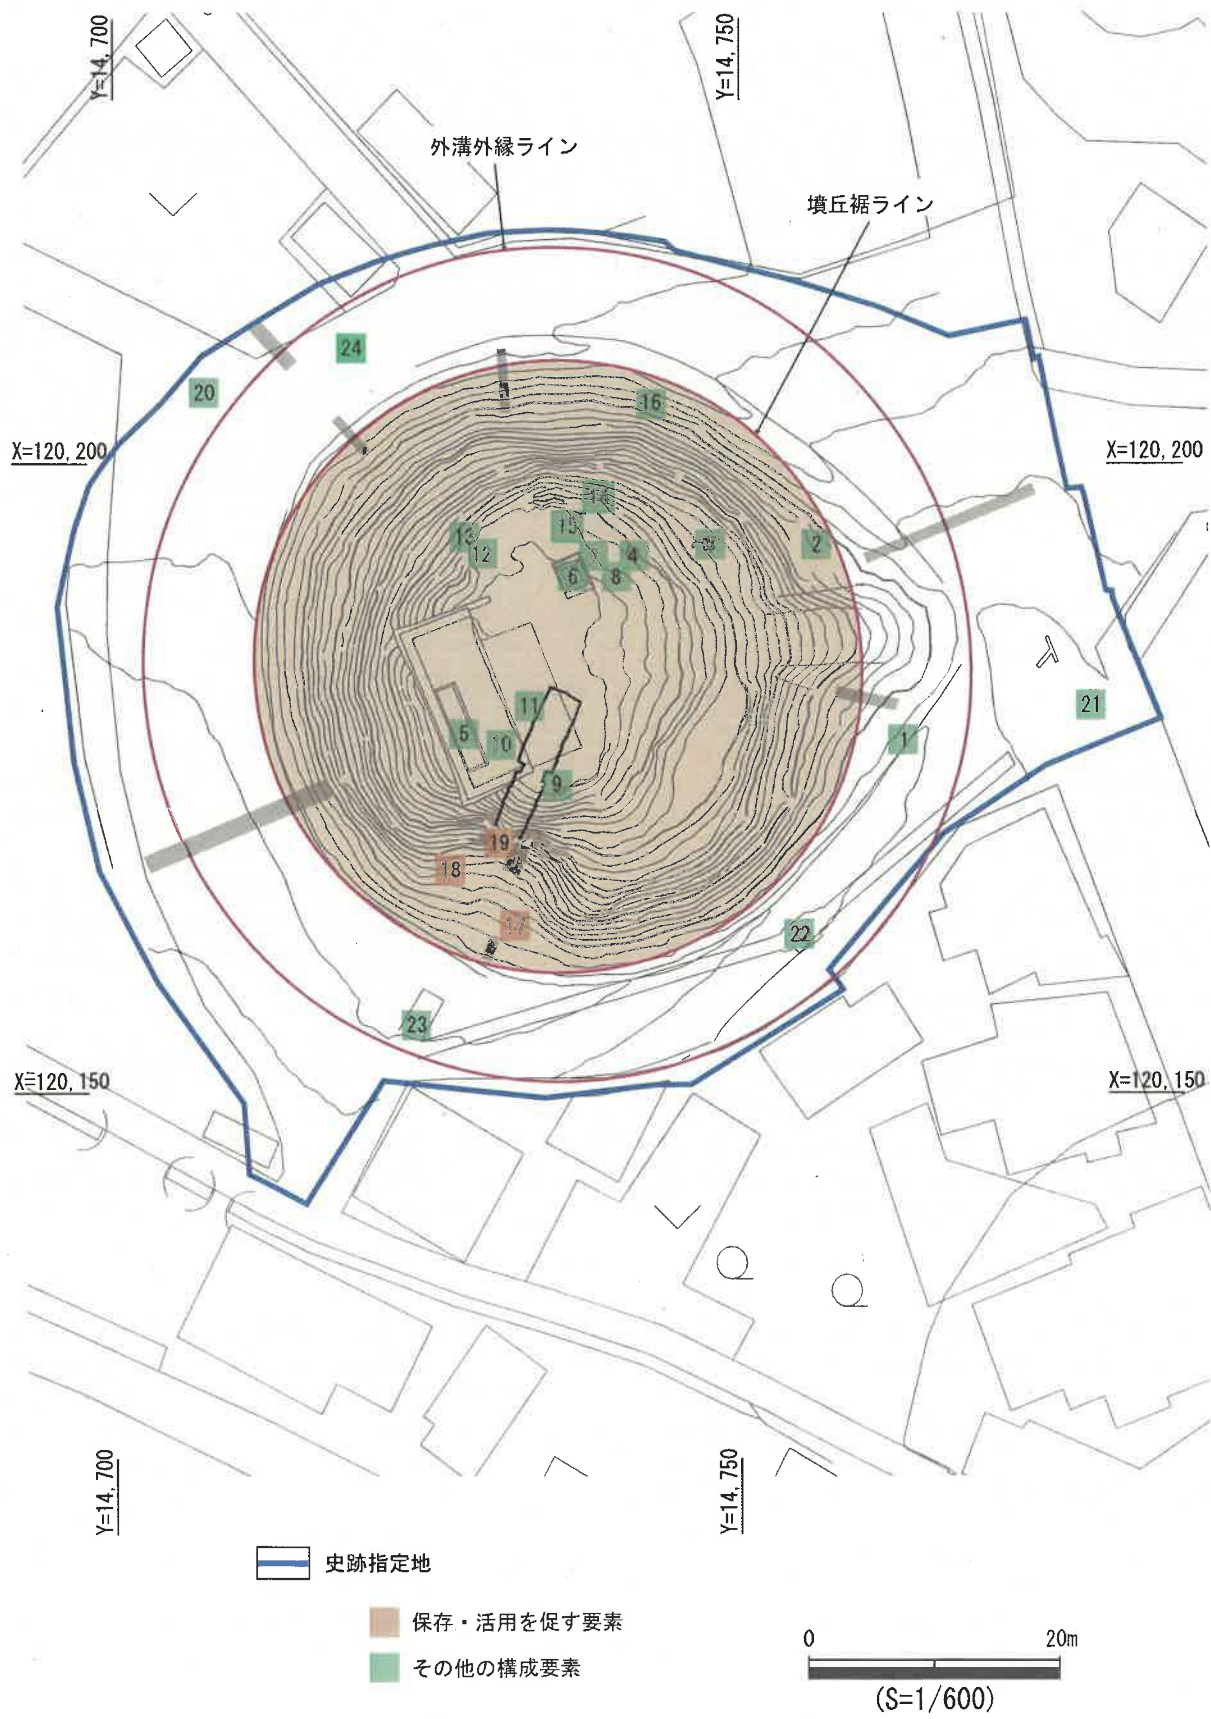
図4-7 平塚古墳構成要素

- ・石室開口部の前面に新旧説明板がそれぞれ設置されている。(写真5-29)
- ・新説明板(図4-7 17)は土台を現地表面上に据えて設置しているため、設置に際し地下遺構の開削等は伴っていない。
- ・墳丘に旧説明板(図4-7 18)が基部を地中に埋設する形で設置されており、板面が錆化する等劣化が進行した状態にある。

- ・石室開口部には老朽化した鉄製の格子扉(図4-7 19)が設けられており、その側面にはコンクリート製の格子が設置されているが、老朽化が見られる。
- ・鍵の管理は観音寺市教育委員会が行っている。

- ・墳丘上には石柱(図4-7 1・8・9・12・16)や植樹記念の石碑(図4-7 2)や石垣(図4-7 10・13・14・15)及び神輿(図4-7 5)台が分布し、石列区画(図4-7 11)には凹みが生じている。(写真5-30)
- ・墳丘斜面部を中心に約80本の樹木が分布している。ヒノキを中心に、サクラやマツ、クスノキ等が生育しており(図4-9)、概ね高木化している。(写真5-31)
- ・サクラについては、その一部について樹勢の衰えが見られる。
- ・周溝相当範囲は全体にアスファルト舗装がなされており、北端には東西方向の水路(図4-7 20)が存在する。(写真5-32)

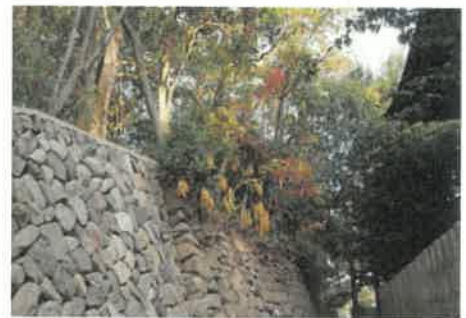
写真 5-1 椀貸塚古墳墳丘石垣際の樹木

- ・葺石や埴輪等の外表施設は有していない。
- ・段築は確認されていない。
- ・南側は本殿（図4-3 50）建設、東側は應神社（図4-5 65）建設に伴い墳丘が開削を受けて、開削面に石垣が築かれ、石垣際まで樹木が繁茂している。（写真5-1）
- ・墳丘中に墳頂部の散水栓から延びる配管が埋設されている可能性がある。

- ・各古墳の墳丘上の樹木はおおむね高木化しており、将来的に枯死や倒木が生じることで、墳丘の崩落や石室石材の劣化及び水道が生じる可能性が懸念されるため、常に樹勢の状況を適格に把握するとともに剪定管理や朽木の除去等、適切な植生管理を行う必要がある。
- ・樹木が繁茂し、墳丘が視認し難い状態になる可能性がある。

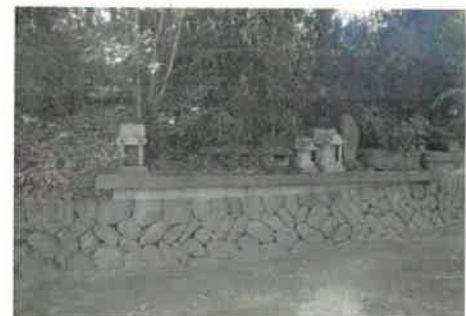
写真5-2 墳裾に設置された石垣と石祠

- ・石垣が築かれ、墳裾部が削平を受けている。
- ・西側はコンクリート製の土台が設置されており、その上に石祠（図 4-5 102）が据えられている。（写真5-2）
- ・墳裾に近接して石灯籠が配置されている。

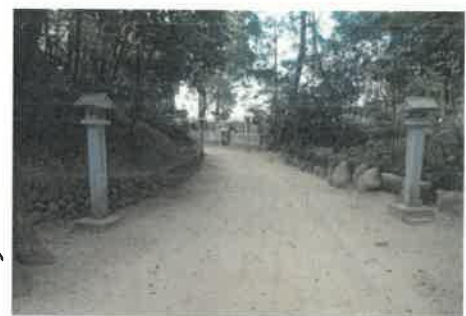
写真 5-3 墳丘周囲を巡る通路

- ・現地表面下から約1.1～1.6m下に周溝底が遺存している。
- ・現地表面に痕跡は見られないが、墳丘周囲を巡る通路

が内周溝の範囲に対応する。(写真5-3)

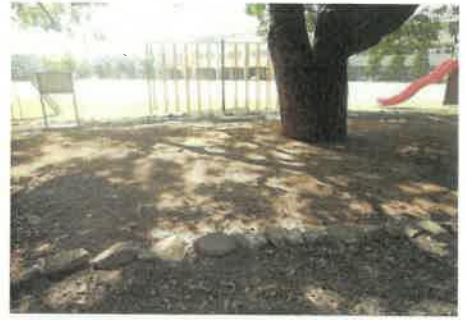
写真5-4 簡易的な復元の状況

- ・現地表面に痕跡は見られないが、地下に遺存しているため、石列と砂利敷きにより簡易的な内周溝の復元がなされている。(写真5-4)

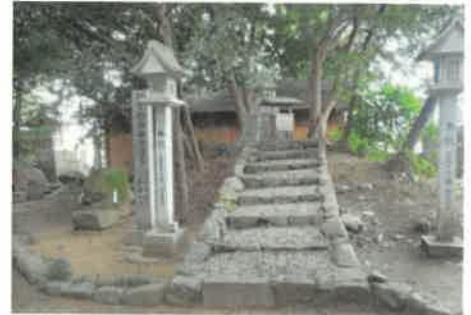
写真 5-5 周堤範囲北側の地形

- ・周堤範囲北側の地形は、通路より一段高くなっており、周堤の高まりを反映している可能性がある。(写真5-5)
- ・特に八重垣神社(図4-5 92)が配置されたマウンドは周堤の高まりに由来する可能性を残す。
- ・周堤範囲南側は地下に埋没し、現地表面にその痕跡は見られない。

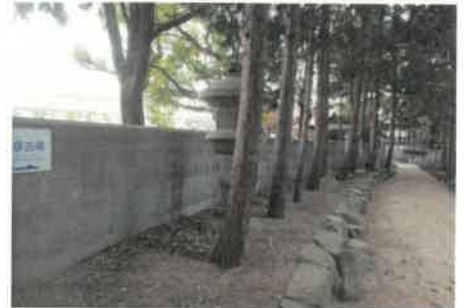
写真5-6 コンクリートブロック塀の敷設状況

- ・現地表面に痕跡は認められないが、地下に遺存しているため、現地表面に平低な盛土を行い、その範囲を簡易的に復元している。
- ・大野原八幡神社と大野原小学校の境にコンクリートブロック塀(図4-5 232)が敷設され、墳丘を含めて一体的に見渡すことができない。(写真5-6)

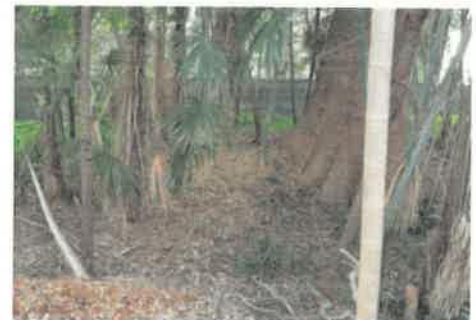
写真5-7 庭園内の状況

- ・現地表面に痕跡は認められないが、庭園内の築山の一部に周堤盛土が利用されている可能性を残す。(写真5-7)
- ・現地表面直下に遺構が遺存している。

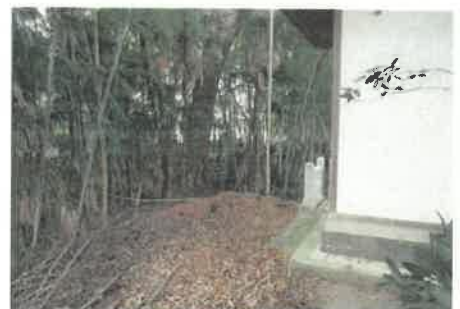
写真5-8

旧八幡宮本殿との重複部分周辺の状況

- ・大幅に改変を受け、現地表面に痕跡は認められない。
- ・範囲上には旧八幡宮(図4-5 216)がわずかに重複している。(写真5-8)

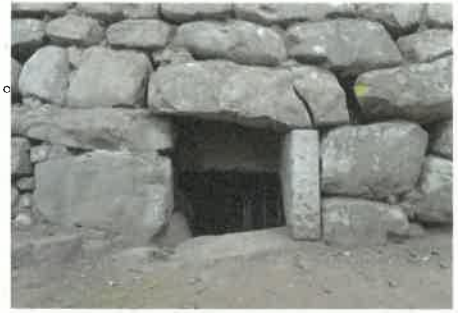
写真5-9 椀貸塚古墳石室開口部

- ・前室及び玄室が良好に遺存している。
- ・羨道部は本殿の設置に伴い、墳丘南半とともに削平を受けているが、下部構造は遺存していると推測できる。
- ・開口部手前は羨道部側壁と閉塞土が遺存している(確認調査で把握)。
- ・石室内部の発掘は未実施であり、元来の床面の状況をはじめとする内部の詳細な状況や、副葬品の内容は判然としない。
- ・開口部(写真5-9)に鉄製の格子扉が設置されており、設置時に前室に堆積した土砂を掘削したものと推測される。

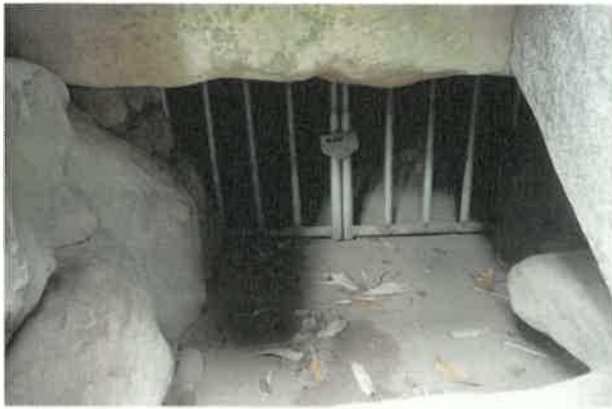
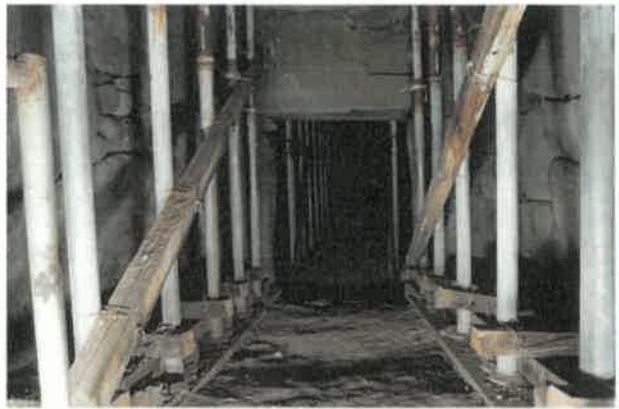
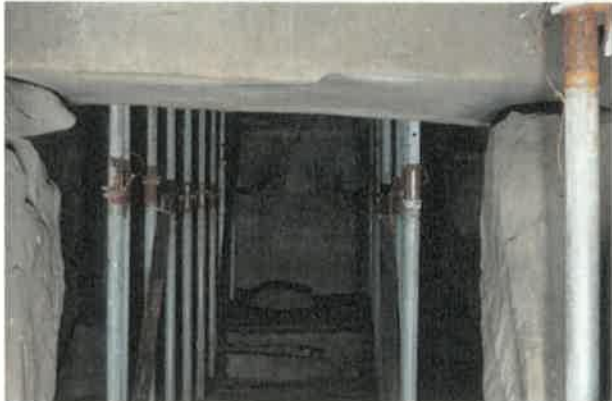
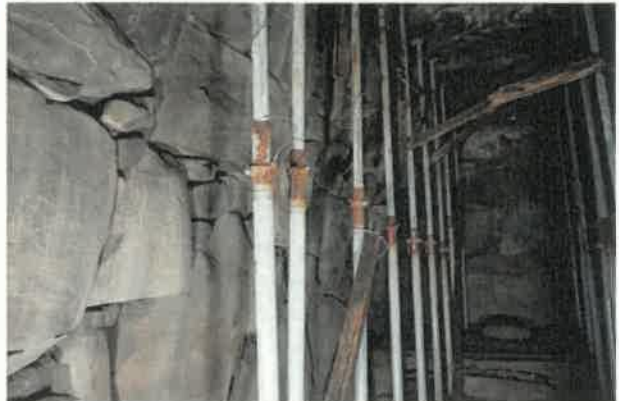
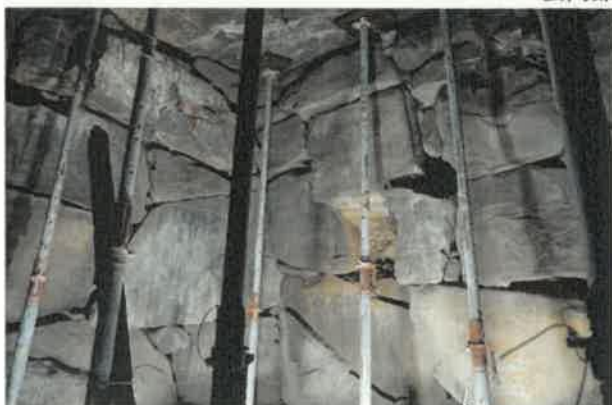
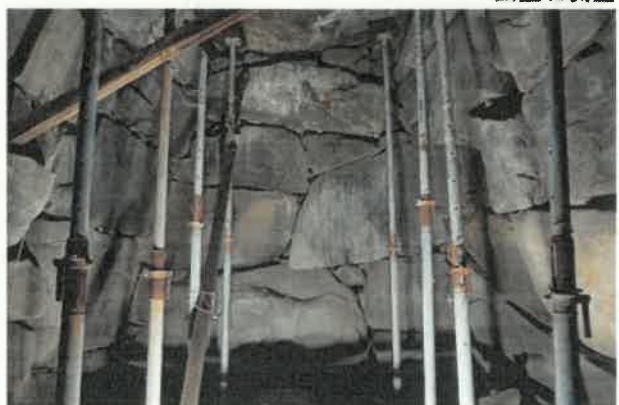
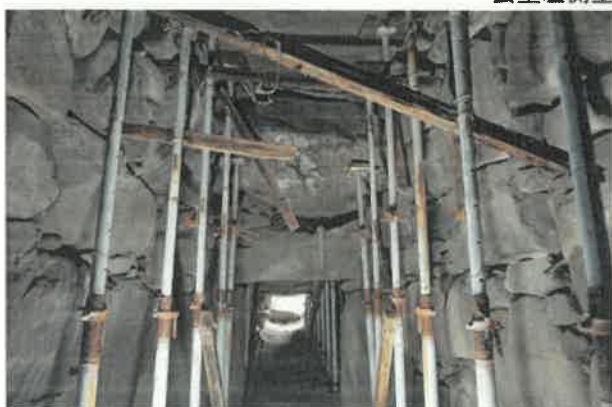
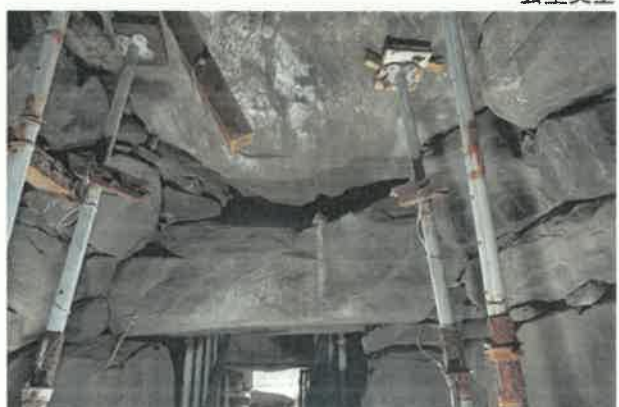
写真5-11 椀貸塚古墳石室

- ・ワレが生じている石材が40点程度、ヒビが生じている石材が6点、ハガレが生じた石材が5点程度確認できる。
- ・石材の欠落箇所が4箇所を確認できる。
- ・劣化している石材はいずれも和泉砂岩である。
- ・上記のような劣化した石材は玄室奥壁付近に比較的集中する。

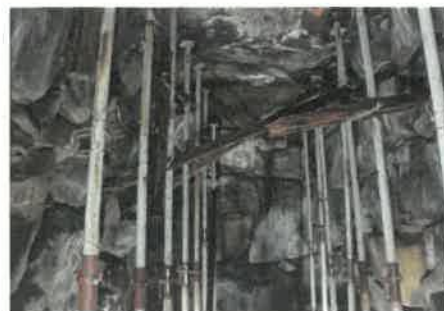
写真5-15 椀貸塚古墳石室内の支保工

・天井石を支え、崩落を防ぐための鉄製支保工が縦方向に28本設置されている。(写真5-15)

- ・支保工用材は錆等の劣化が進行し、支保工を繋ぎ止めた板線も垂下している。
- ・元来意図した機能を果たしていない可能性がある。

・見学依頼を受けての公開や、行事に際する一般公開の継続を通じて、できる限り入室の機会を充実させることが必要となる一方で、石室内部の劣化の進行等に関する基礎情報がなく、支保工もその効果が不明の状態にある。そのため、保存と活用を図るための整備を図る上で、その公開の在り方について検討を行う必要がある。

- ・墳丘や地下遺構の保存を図る必要があるが、墳丘盛土の状態や遺構上に配置された建造物等の状態に関する詳細な情報が不足しているため、現時点で整備の方向性を形づけることができない。そのため、まずはそれらの情報を集めるための発掘調査等各種調査を行う必要がある。各種調査を通じて蓄積したデータを基に整備基本計画において具体的な整備の方法を検討していく。
- ・石室の石積みや内部に設置された支保工の劣化の進行状況等、石室保存策を検討する上で不可欠な基礎情報が稀薄である。そのため、「保存管理の現状と課題」（本章第1節）でも述べたように、まずは石室石材や支保工の状態の定期観察や石室内部の発掘調査等の各種調査を行うことで基礎情報を収集し、その分析結果をもとに整備の基本方針や方法を探究していく。

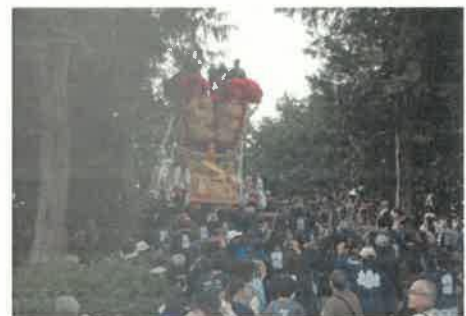
写真 5-16 太鼓台昇降時の様子

- ・大きく削平を受け、平坦地化している。
- ・神輿台（図4-7 5）が設置されており、秋季例大祭時に神輿や太鼓台が昇降する。（写真5-16）

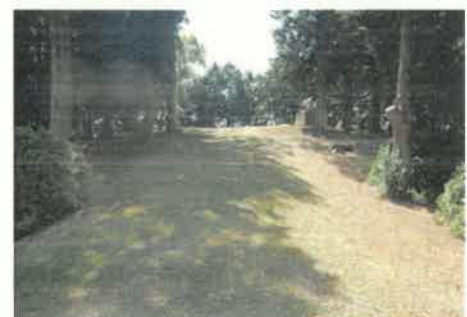
写真 5-17 平塚古墳 のぼり道

- ・葺石や埴輪等の外表施設は有していない。
- ・段築は確認されていない。
- ・現況の滑らかな墳丘斜面は築造時の旧地形を反映したものではなく、後世の整形と考えられる。
- ・斜面部東側には神輿や太鼓台が昇降する際に用いられるスロープ状ののぼり道が設けられている。（写真5-17）

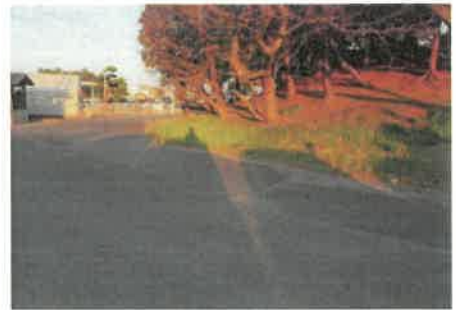
写真 5-18  
周溝範囲上のアスファルト舗装路

・現地表面においてその痕跡は見られないが、墳丘を巡るアスファルト舗装路がほぼ周溝範囲に対応する。(写真5-18)

・通常時は車道として、秋季例大祭時は太鼓台等の巡行路として利用されている。

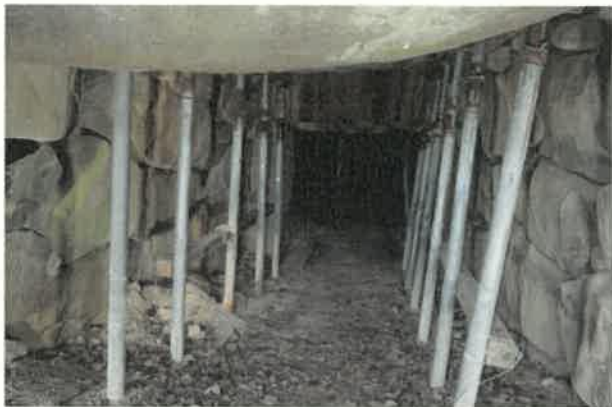
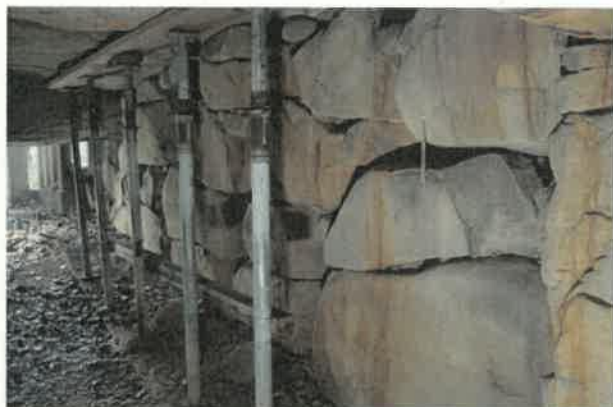
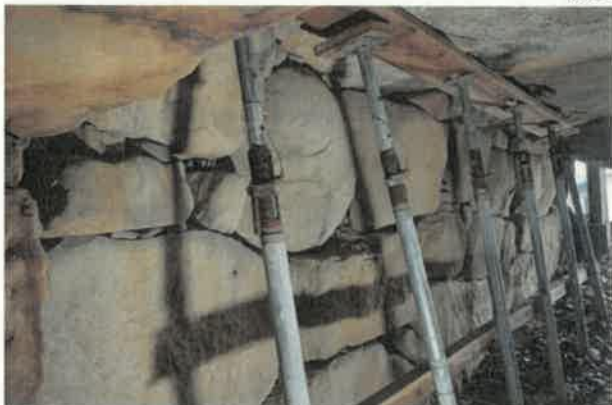
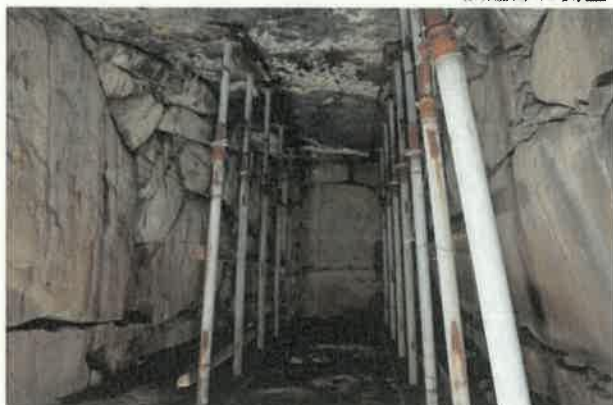
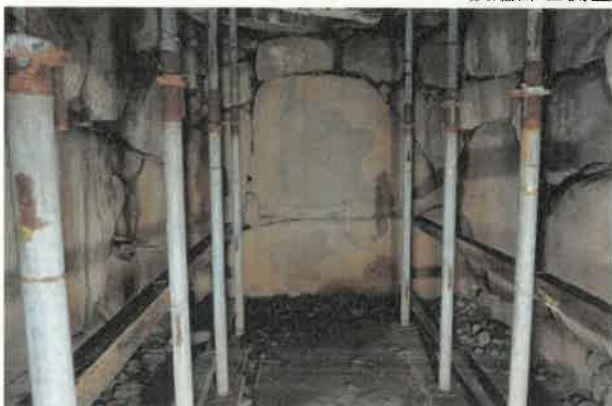
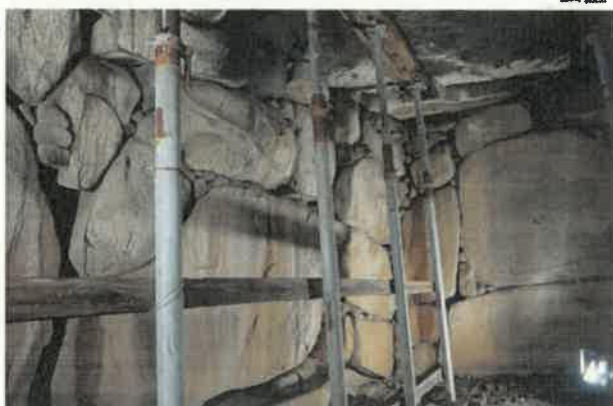
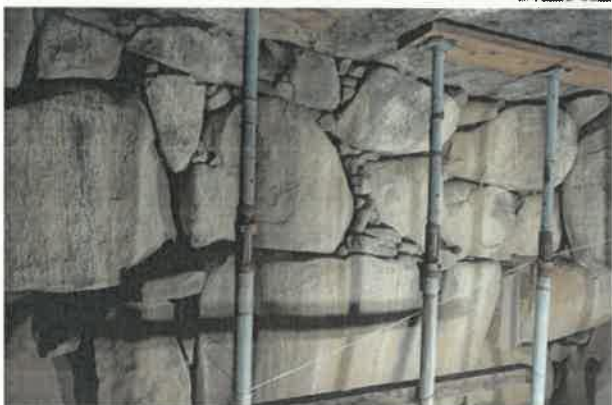
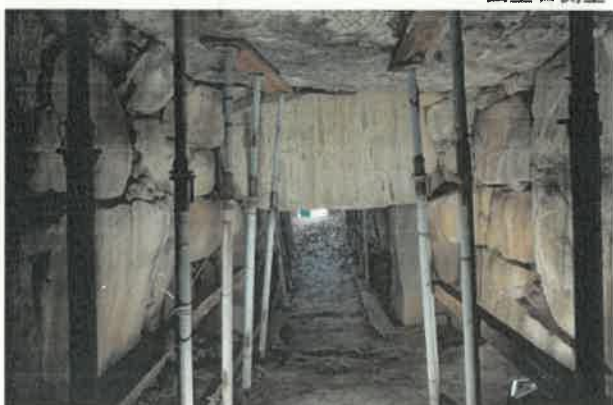
写真5-20 平塚古墳石室

- ・ワレが生じている石材が40点程度、ヒビが生じている石材が5点、ハガレが生じている石材が3点確認できる(図5-2)。
- ・小型の石材だが欠落している箇所も1点確認できる。(図5-2 ㊸)
- ・平成19(2007)年に実施した石室実測時点で存在したが、平成21(2009)年の3次元地上レーザー計測時に石材が欠落していた箇所が認められる。(図5-2 59)
- ・劣化している石材はいずれも和泉砂岩である。
- ・上記のような劣化した石材は、玄室・羨道部ともに右側壁側に比較的集中する。

- ・玄室及び羨道の両側壁の石材間から土砂が流入している箇所が30箇所程度確認できるが、これは他の古墳に比べて多く、特に右側壁において顕著な状況にある。(写真5-19)
- ・雨水流入も著しく、特に台風・梅雨時は床面に滞水し、湿度が100%に近い状態が数日続く。

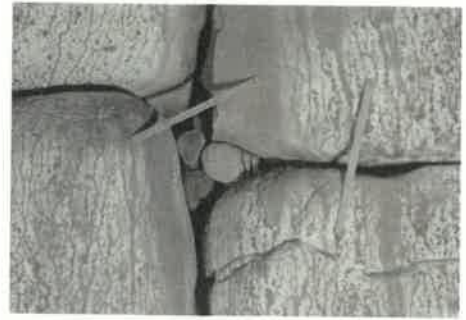
写真5-25 設置されたガラス棒

・石材間のズレを把握するためのガラス棒を16点設置している。(写真5-25)

・き損したガラス棒が1点確認できるが、設置時期は不明であり、定期的なモニタリングの記録が残されていないことから、石材のズレに起因するものかは特定できない。

・石室内部は石材のワレ、ヒビ等の進行や土砂流入が進行しているが、岩倉塚古墳を除く各古墳に設置されたガラス棒の定期観察が行われておらず、ガラス棒の破損と石材劣化の相関関係は把握できていないため、定期観察を開始し、基礎資料を得る必要がある。

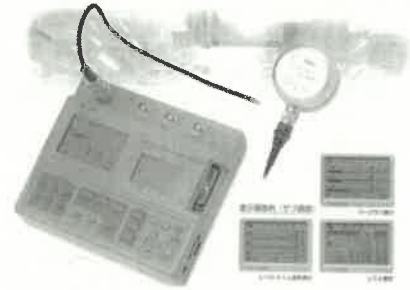
写真5-26 振動レベル計

・太鼓台の昇降が石室に与える影響を把握するため、令和元(2019)年10月の秋季例大祭時に石室内部に揺動レベル計(写真5-26)を設置して計測を行った(図5-3)ところ、昇降時に50db以下(震度1未満で人は揺れを感じない)の数値が記録された。(図5-4)

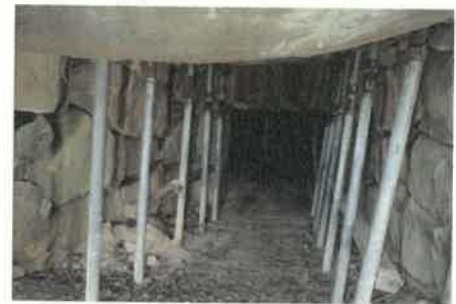
#### 4 追加指定に至る経緯

| 上欄 | | 下欄 |
| 名称 | 指定告示 | 地方公共団体名 |

・鉄製パイプは錆等の劣化が進行しており、一部傾いているものが存在する。（写真5-71）

・設置当初に鉄製パイプに対し直交方向に板線で繋ぎ止められた木製角材の多くが腐食により撤去されている。

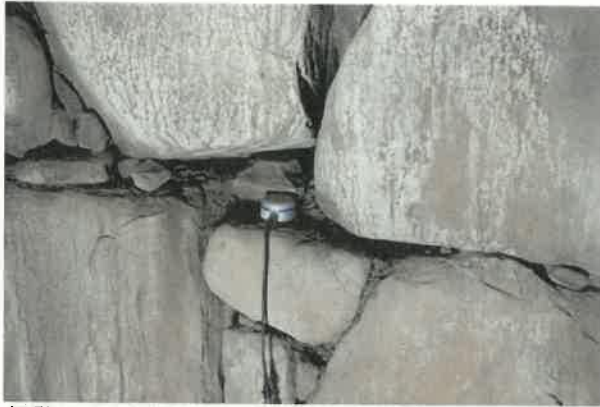
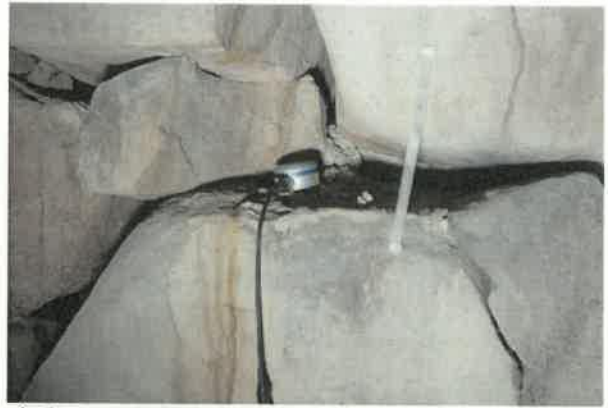
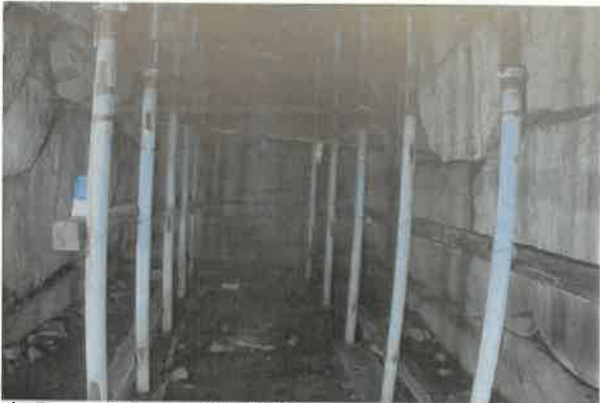
振動レベル設置状況 右側壁玄室奥壁側 203

振動レベル設置状況 右側壁義道玄門側 210

振動レベル設置状況 (玄室)

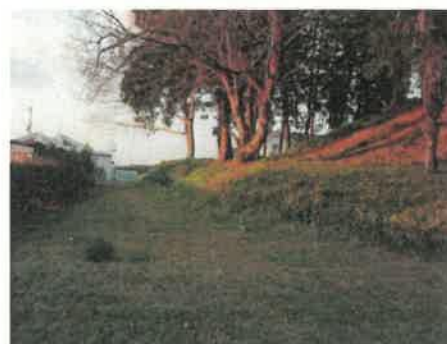
写真5-33 段築状の改変の状況

- ・埴輪や葺石等の外表施設は有していない。
- ・外縁部は段築状に改変されている。(写真5-33)
- ・北側は削平を受け、コンクリート擁壁(図4-9 8)が設置されている。(写真5-34)
- ・東側は墓地の拡張に伴い削平を受けている。

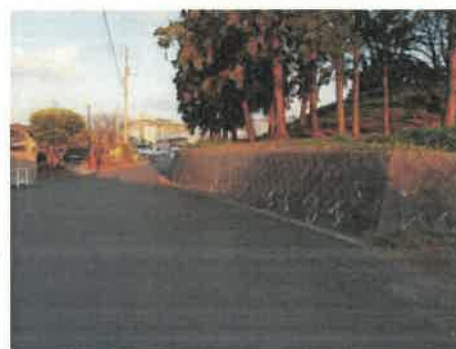
写真5-35 周溝範囲北側の状況

- ・観音寺市所有の公衆用道路及び田並びに大野原八幡神社所有の公衆用道路に含まれている。(写真5-35)
- ・アスファルト舗装され、駐車場・道路として利用されており、現地表面上に痕跡は見られない。

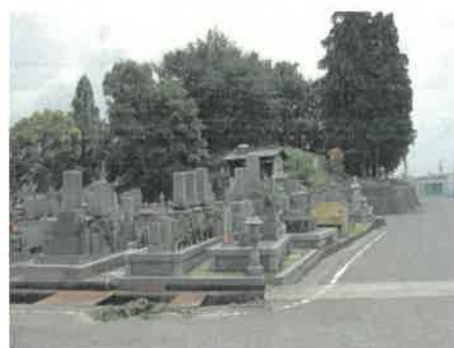
写真5-36 今後保護を要すべき範囲となっている周溝範囲東側の墓地

- ・周溝範囲東側は観音寺市所有地であり、墓地として多数の墓石が配置されており

(写真5-36)、現地表面上に痕跡は見られない。

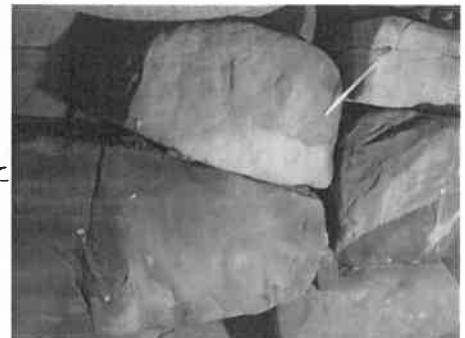
写真5-37 設置されたガラス棒

- ・石室内部には石材間のズレを把握するためのガラス棒を13点設置している。(写真5-37)
- ・き損したガラス棒が3点確認できるが、設置時期は不明であり、定期的なモニタリングの記録は残されていないため、石材のズレに起因するものかは特定できない。

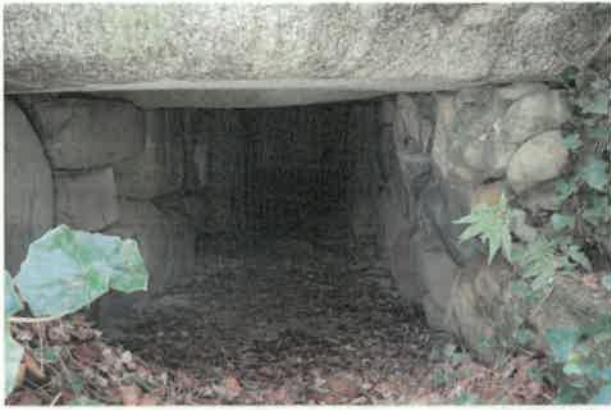
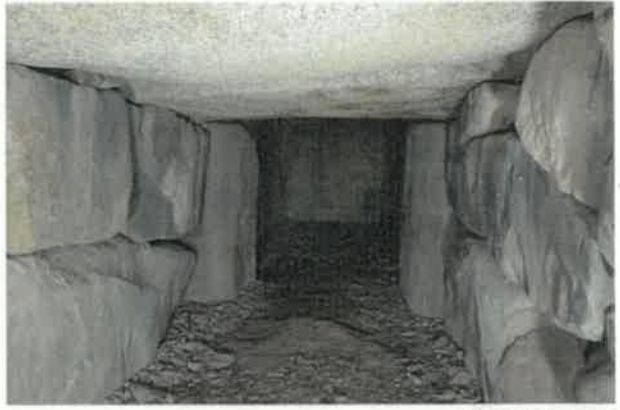
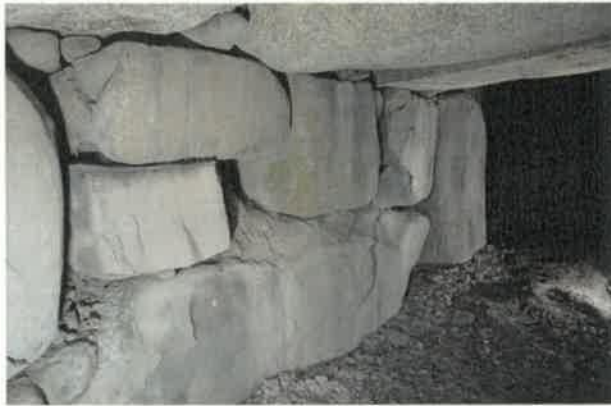
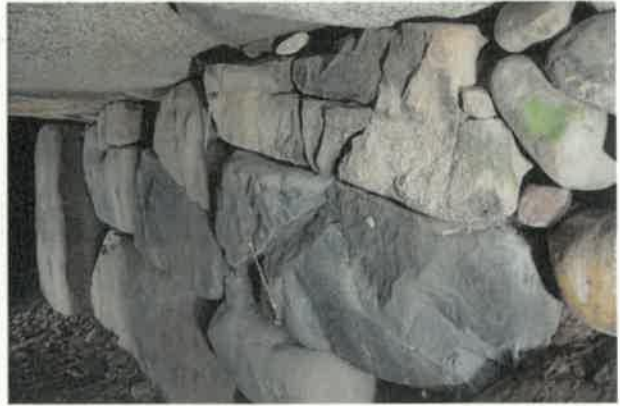
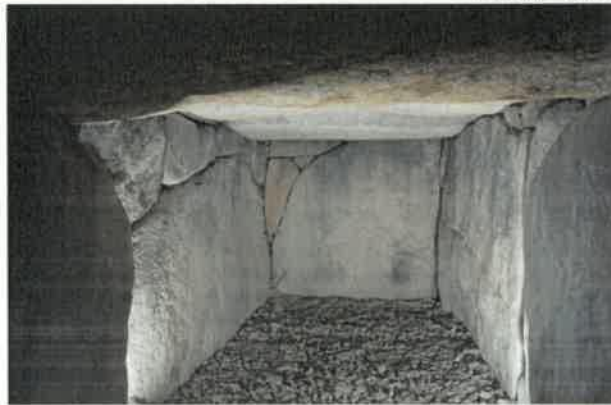
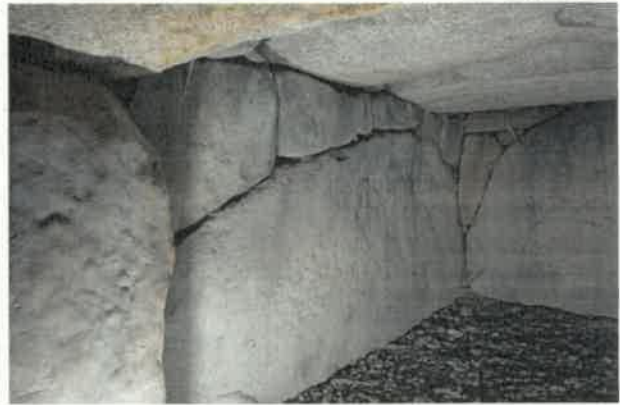
写真5-38 角塚古墳石室

- ・玄室及び羨道が良好に遺存している。
- ・石室開口部手前で羨道部石材が確認されている。
- ・玄室床面には円礫が充填されているが、元来の礫床か否かについては不明である。
- ・羨道部には多量の土砂が流入している。
- ・石室内部は未発掘のため、元来の床面の状況をはじめとする内部の詳細な状況や、副葬品の内容は把握されていない。
- ・開口部には鉄製の格子扉(図4-9 5)が、その側面にはコンクリート製の格子が設置されている。

- ・ワレが生じている石材が約15点程度、ヒビが生じている石材が3点、ハガレが生じている石材が1点確認できる。(図5-5)
- ・花崗岩及び和泉砂岩の石材のいずれにおいても上記のような劣化が生じている。
- ・特定の部分に集中的な劣化状況は見られない。

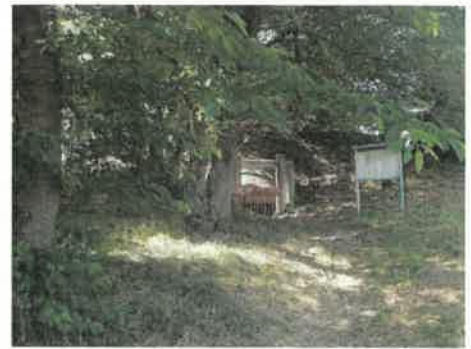
写真5-40 石室開口部扉と旧説明板

- ・墳丘に旧説明板(図4-9 4)が基部を地中に埋設する形で設置されている。(写真5-40)
- ・板面が錆化する等、老朽化が進行した状態にある。

- ・石室開口部には老朽化した鉄製の格子扉が設けられており、その側面にはコンクリート製の格子(図4-9 5)が設置されているが、老朽化が見られる。(写真5-40)
- ・鍵の管理は観音寺市教育委員会が行っている。

- ・ 史跡指定時の調査成果を盛り込んだ鉄製の新説明板（図 4-9 3）を、墳裾脇に、コンクリート製の土台部分を地表面に据え置く形で設置している。脚部には、周遊ルートマップを収納するアクリル製パンフレットケースを設置している。
- ・ 石室開口部前には香川県指定史跡であった頃の旧説明板（図4-9 4）が除却されずに残されている。鉄製で、脚部を地中に埋設する形で設置している。また、説明板に記載された情報更新が行えていない。板面と脚部は 錆による劣化が進行している。
- ・ 「大野原の三大巨石墳」の説明板が指定範囲南側に設置されている。椀貸塚、平塚古墳及び角塚古墳の位置を示すが、県指定史跡であった頃に設置されたものであり、情報が更新されていない。

- ・ 鉄製の扉とコンクリート製の格子（図4-9 5）を設置されているが、扉は老朽化している。

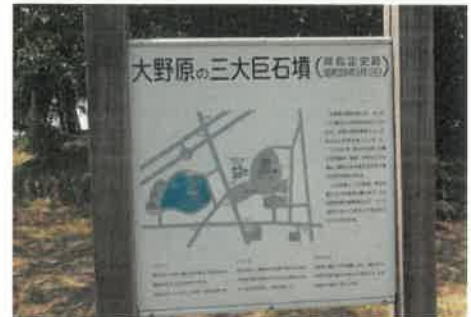
写真5-41  
「大野原の三大巨石墳」の説明板

- ・旧説明板「大野原の三大巨石墳」(図4-9 1)が基部を地中に埋設する形で設置されている。(写真5-41)
- ・老朽化等は見られない。
- ・新説明板(図4-9 3)はコンクリート製の土台を現地表面上に据えて設置しているため、設置に際し地下遺構の開削等は伴っていない。(写真5-42)

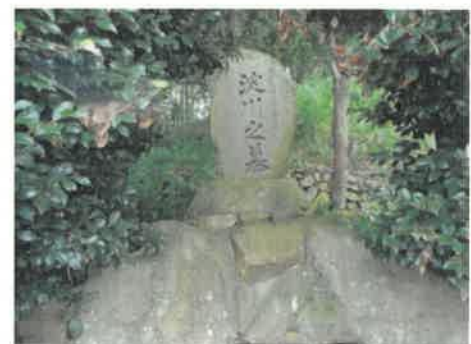
写真5-43 「淀川之墓」

- ・「淀川之墓」(図4-9 9)に風化等は見られない。(写真5-43)
- ・墳丘周囲に築かれた石垣は老朽化が見られる(写真5-44)。
- ・墳丘上には約50本の樹木が生育しており(図4-10)、特に墳頂部に分布するサクラは高木化しているとともにその一部は樹勢の衰えが見られる。(写真5-45)
- ・照明(図4-9 2)は使用されていない。
- ・レンガ敷歩道(図4-9 21)が指定範囲南側において東西方向に配置されている。

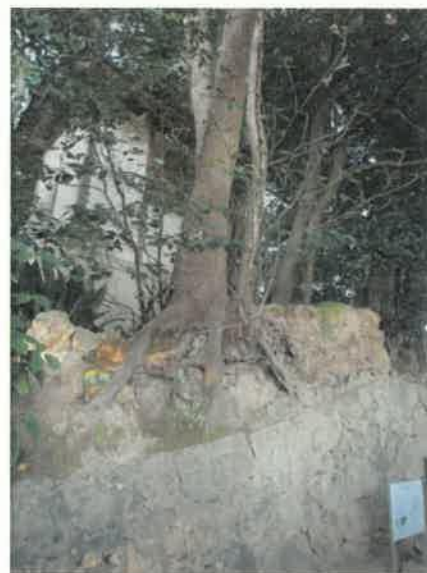
写真5-46 石垣際の樹木

- ・西石室部分のみ墳丘（範囲約12.5 m× 11.0 m、高さ約3.0m）が遺存する。
- ・西裾は椀貸塚古墳の外周溝に重なる。
- ・側面は四方が垂直に開削され、石垣が築かれている。また、石垣際まで樹木が繁茂している（写真 5-46）
- ・墳丘側面の石垣が築かれていない箇所に露出した土層中に瓦片が混入しているため、岩倉大明神設置に伴い、墳丘に造成等の改変が行われていることが想定される。
- ・遺存する墳丘を除き現地表面に痕跡は見られない。
- ・現地表面より約0.3 m下に墳丘盛土が遺存する。

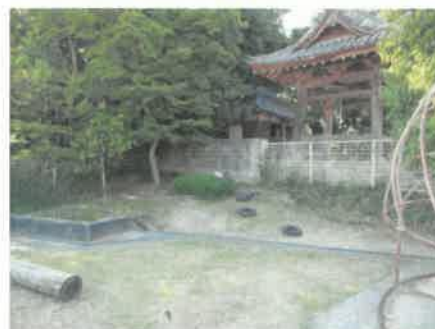
写真5-47 大野原小学校校庭内における墳丘範囲周辺の様子

- ・現地表面から 約0.4 m～1 m下に墳丘盛土が遺存している。
- ・墳丘盛土範囲を反映するよう墳丘南裾部付近は緩やかな斜面となっている。（写真5-47）
- ・指定範囲の境界を現地で視認できない。

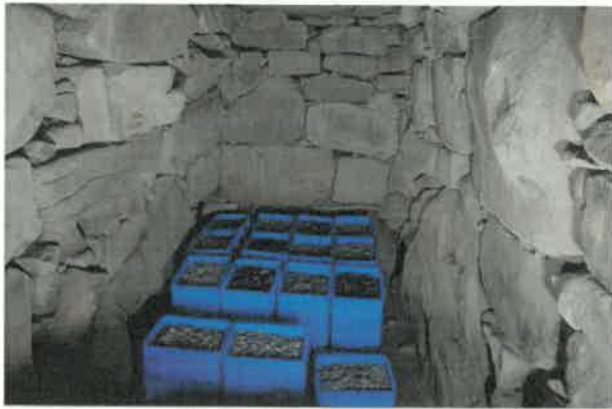
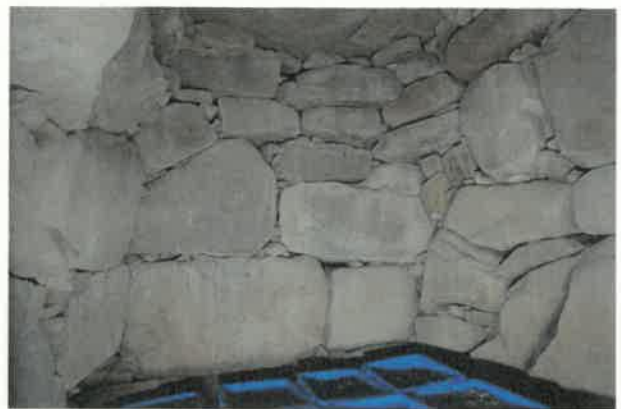
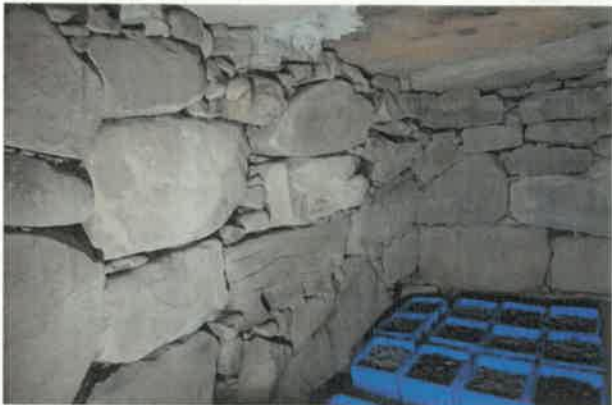
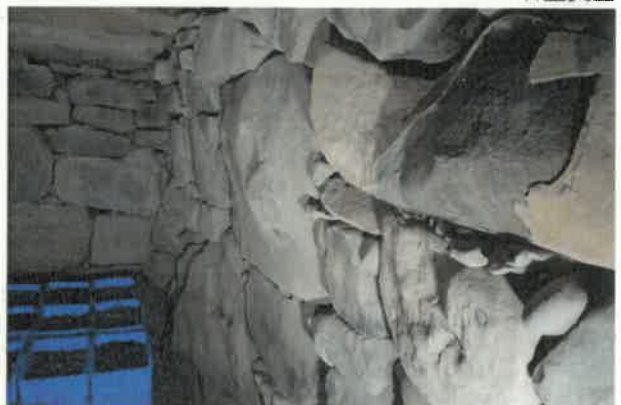
石室全景

石室奥壁

右側壁

左側壁

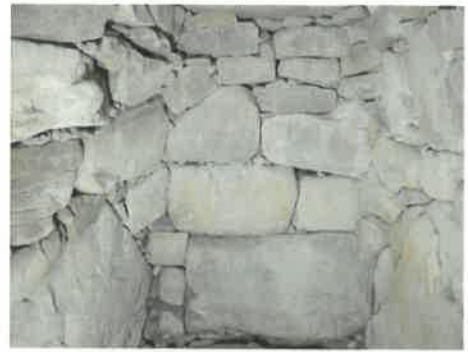
写真5-49 岩倉塚古墳西石室

- ・玄室が遺存している。（写真5-49）
- ・玄門部及び羨道部は境内通路の設置に伴い、墳丘南半とともに削平を受けている。
- ・前室の有無等、石室構造が把握できていない。
- ・大野原小学校校庭内で墓道を確認している。
- ・開口部は玄室天井部付近に設けられており、鉄製の格子扉が設置されている。
- ・玄室内部には、かつて天井石の一部であったと推測される大型石材が階段として転用されている。

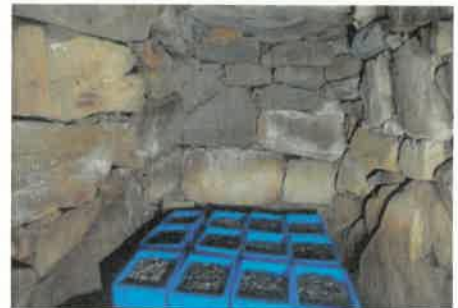
写真5-50 西石室内の一字一石経

・『新修大野原町誌』編纂に伴う玄室内部の発掘調査で出土した一字一石経が240コンテナに収容された状態で保管されている。(写真5-50)

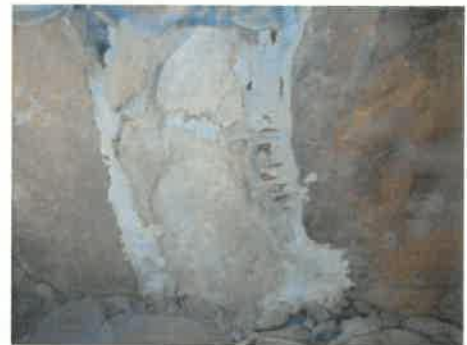
写真5-51 充填されたモルタルと木材

・ワレ、ヒビ等はわずかに留まるが、天井石の間にモルタルと木材が充填されていることから、墳頂部の開削と岩倉大明神の設置に際し、玄室天井部にも大幅な改変が加えられた可能性がある。(写真5-51)

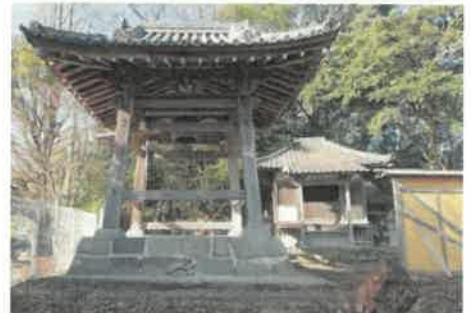
写真5-52 東石室の玄門及び羨道部の推定位置上に配置された鐘楼

- ・慈雲寺境内地において現地表面より約 0.2 m下に石材の抜き取り痕跡が遺存する。
- ・大野原小学校校庭内に墓道が遺存する。
- ・現地表面上に痕跡はみられない。
- ・羨道部や玄門部が想定される範囲上に鐘楼が配置されており、全容把握は行えていない。(写真5-52)

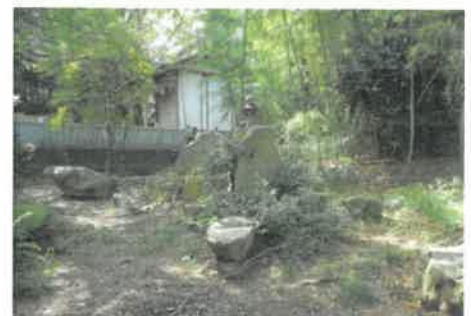
写真5-53 慈雲寺庭園

- ・慈雲寺境内地内で日常的に行われる宗教活動において利用されている。毘沙門堂と鐘楼は老朽化が進行している。
- ・慈雲寺庭園は、池泉状の窪地と築山で構成されており、東石室石材を転用した可能性がある庭石が多数配置されている。(写真5-53)

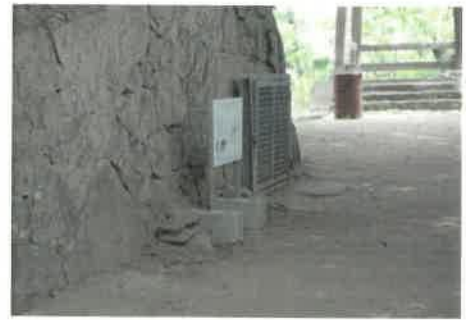
写真5-54 岩倉塚古墳説明板

- ・新説明板が西石室開口部脇に配置されている。(写真5-54)
- ・新説明板(図4-4 231)は、土台を現地表面上に据えて設置しているため、設置に際し地下遺構の開削等は伴っていない。

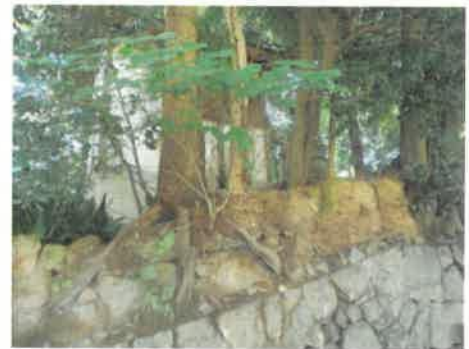
写真5-55 墳丘上の樹木分布状況

- ・宗教活動に用いられている。
- ・岩倉大明神(図4-5 221)の老朽化が進行している。
- ・墳丘残存部上面にクスノキ、クヌギ、アラカシが分布している。
- ・樹木は墳丘南際に集中して生育している。(写真 5-55)

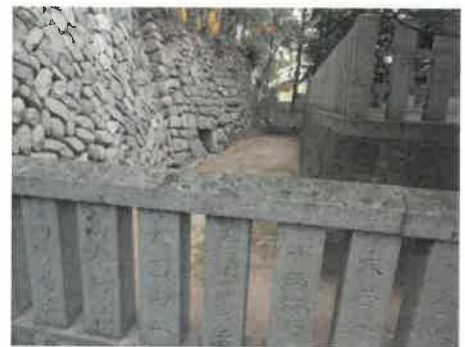
写真5-56

大野原八幡神社本殿玉垣内の石室開口部

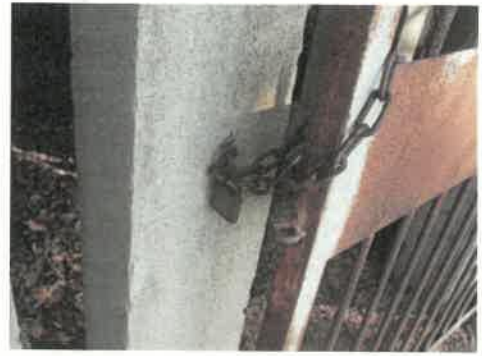
写真5-58 平塚古墳施錠状況

・内部の安全性が危惧されるため、通常時は石室開口部に設置された扉を施錠し（写真5-58）、常時公開には至っていない。

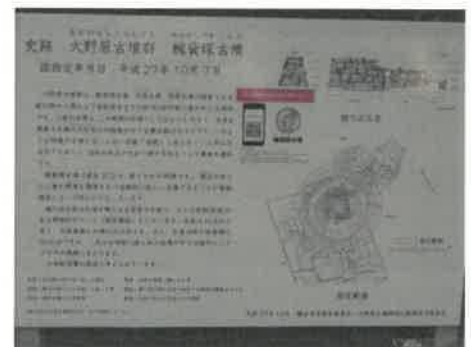
写真5-66

・墳丘及び地下遺構の保護を図るための整備を行っている箇所はなく、設置した新説明板を通じて本質的価値を構成する要素の範囲を示しているに留まる。(写真5-66)

新説明板中に明示された指定範囲

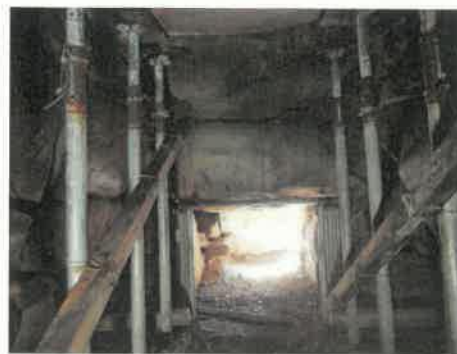
写真5-67  
狭小な石室開口部（石室内部より）

・墳丘開削面に築かれた石垣の下部に設けられている石室開口部は狭小であり、石室内部への進入は容易ではない。（写真5-67）

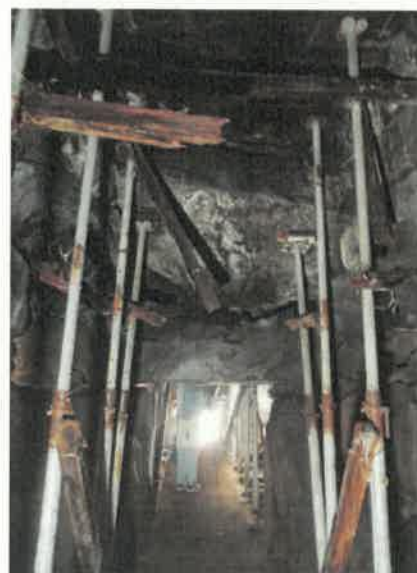
写真5-68 支保工の劣化状況

・鉄製パイプは錆等の劣化が進行している。

・鉄製パイプに対し、直交方向に板線で繋ぎ止められた木製角材の多くが腐食により撤去され現在は残りの木材が鉄製パイプに垂下した状態にある。（写真5-68）

本質的価値の保存を図るうえで、墳丘の保存上危険な樹木の伐採や、石室内部への雨水や盛土の流入の抑制、そしてそれらを踏まえて今後の石室整備事業を展開していく上で欠くことができない支保工の除却等、緊急性の高いものについては、必要に応じて定期観察で得られる基礎情報を判断材料としつつ、早急な対策を講じる必要がある。
