# 国指定史跡大野原古墳群等保存活用計画書(案)

令和4(2022)年〇月

観音寺市教育委員会

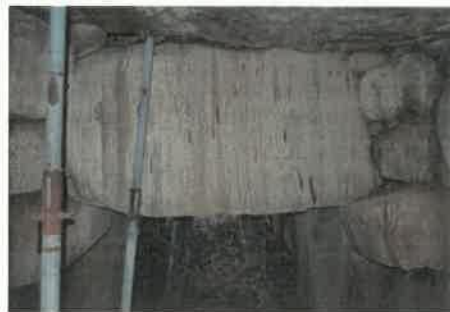
写真5-71 傾いた支保工

・鉄製パイプは錆等の劣化が進行しており、一部傾いているものが存在する。（写真5-71）

・設置当初に鉄製パイプに対し直交方向に板線で繋ぎ止められた木製角材の多くが腐食により撤去されている。

・支保工の端に備え付けられた木製の受け部は、既に一部が天井と密着せずに遊離している箇所が見られる。

・天井石の規模に比して、支保工の鉄製パイプが細いため、仮に崩落した場合は、天井石を支えることはできないと思われる。

・見学依頼を受けての公開や、行事に際する一般公開の継続を通じて、できる限り入室の機会を充実させることが必要となる一方で、石室内部の劣化の進行等に関する基礎情報がなく、支保工もその効果が不明の状態にある。そのため、保存と活用を図るための整備を図る上で、その公開の在り方について検討を行う必要がある。

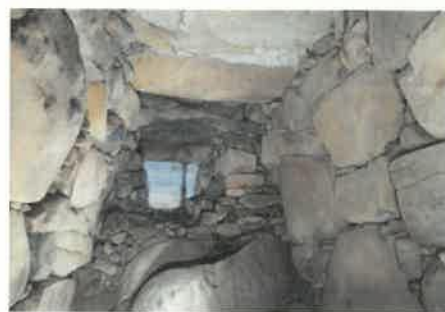
写真5-73 狭小な石室開口部  
(玄室内部より)

・墳丘開削面に築かれた石垣の下部に設けられている石室開口部が狭小であること、天井付近に開口部が設けられていること、玄室内部には一字一石経が収容されたコンテナが積み重ねられていることから、石室内部への進入は容易ではない。(写真5-73)

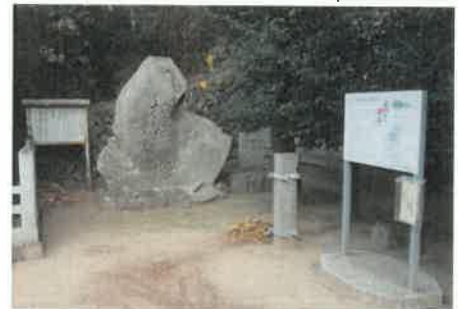
写真5-74 説明板の配置状況  
(奥：旧説明板、手前：新説明板)

・墳丘南脇に香川県指定史跡であった頃の旧説明板(図4-4 116)が除却されずに残されている。鉄製で、脚部を地中に埋設する形で設置している。説明板に記載された情報の更新ができていない。板面と脚部ともに錆による劣化が進行している。(写真 5-74)

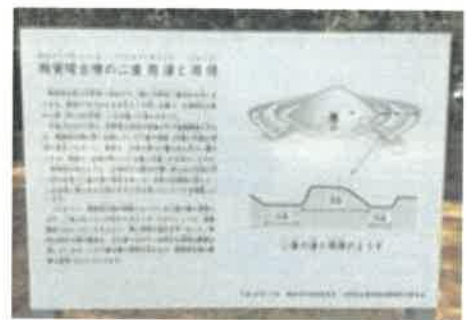
写真5-75 大野原小学校校庭に配置された外周施設の説明板の内容

・大野原小学校校庭に設置された周溝及び周堤の簡易的な復元箇所が視認できる位置に、外周施設に関する説明板(図4-4 67・174)が大野原八幡神社側及び大野原小学校校庭側に土台を地表面上に据えて設置されている。(写真 5-75)

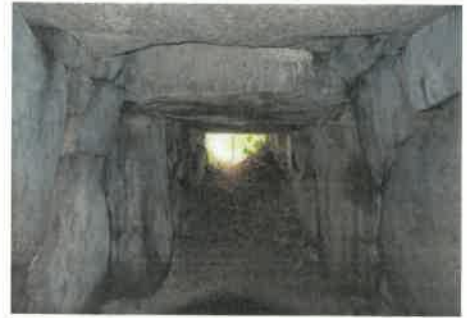
写真5-78 狭小な石室開口部  
(石室内部より)

・石室開口部が狭小であるため、内部への進入は容易ではない。(写真 5-78)

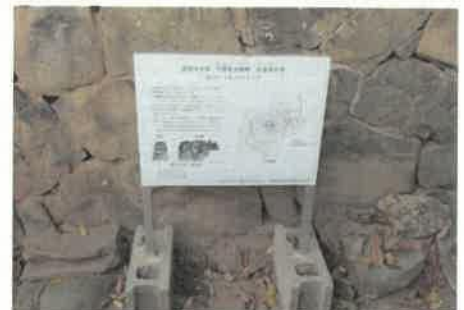
写真5-80 新説明板の設置状況

・史跡指定時の調査成果を盛り込んだ鉄製の新説明板(図4-4 231)を、石室開口部脇にコンクリート製の土台部分を地表面に据え置く形で設置している。(写真5-80)

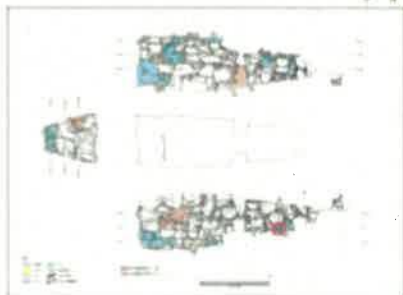
図7-6石室カルテ（初回観察時）の例

石室の定期的なモニタリングを行うことで管理する。ワレやヒビ等が生じた石材ごとにカルテ (図7-6) を作成し、石材の位置や規模、石材種、状態 (ワレ、ヒビ等) 等の基礎情報を写真や図面 (裏面に該当石材の位置を示した石室実測図を添付) を添えて記録する。カルテを作成した石材は半年ごとに定期観察を行い、その結果を記入する。定期観察時に何らかの変化が確認された場合は、前回観察時からの変化の状態を追加カルテ (図7-7) として記録し、対応策やその後の経過について適宜記載する。また、観察対象の石材には必要に応じてモニタリングゲージ等を接着することで、ズレやヒビの進行状況を把握し、その結果をチェックシート (図7-5) に記録する。蓄積した観察結果は、整備に係る支保工の取扱 (第9章) を判断する上での材料とする。
