国指定史跡大野原古墳群等 保存活用計画書

令和4(2022)年3月

観音寺市教育委員会

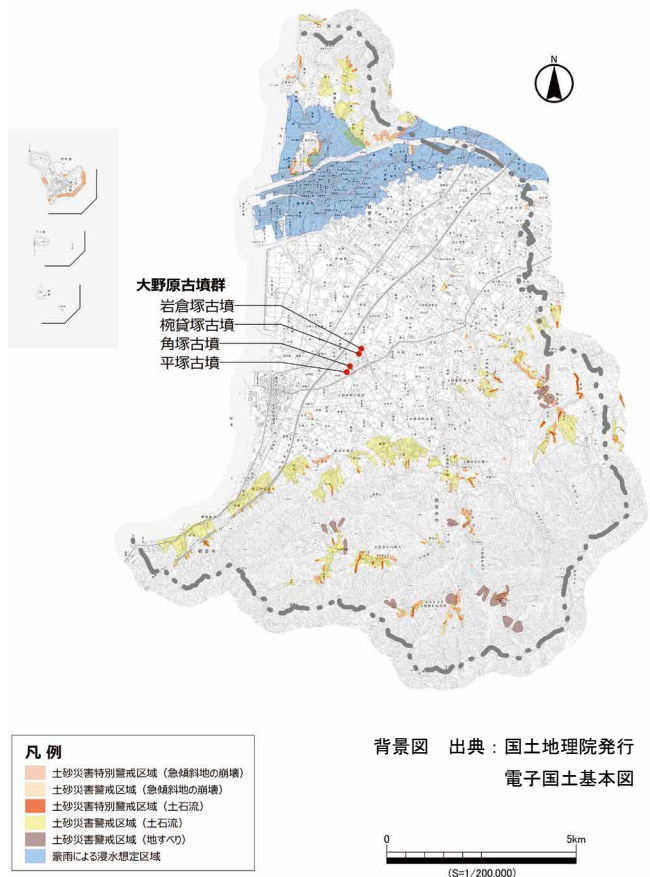
図2-6 観音寺市の警戒区域図

地震災害では、南海トラフを震源とする地震が今後30年以内に70～80%の確率で発生するとされており、発生した場合の最大震度は震度6弱～7と非常に大きな揺れや津波による浸水が想定されている。史跡大野原古墳群周辺では津波浸水は想定されていないが、地震による直接的な古墳への影響として、墳丘及び石室のズレや崩壊、陥没などが想定される。また、観音寺市の地勢の特徴ともいべきため池決壊の想定では、南東に位置する千歳池・二葉池の決壊により、角塚古墳と平塚古墳が0.5～3mの浸水想定域となっている。

ため池に関しては風水害の場合も同様の被害が想定され、昨今では、台風などの風水害に限らず、突発的で局地的な大雨も想定した対策を講じる必要がある。

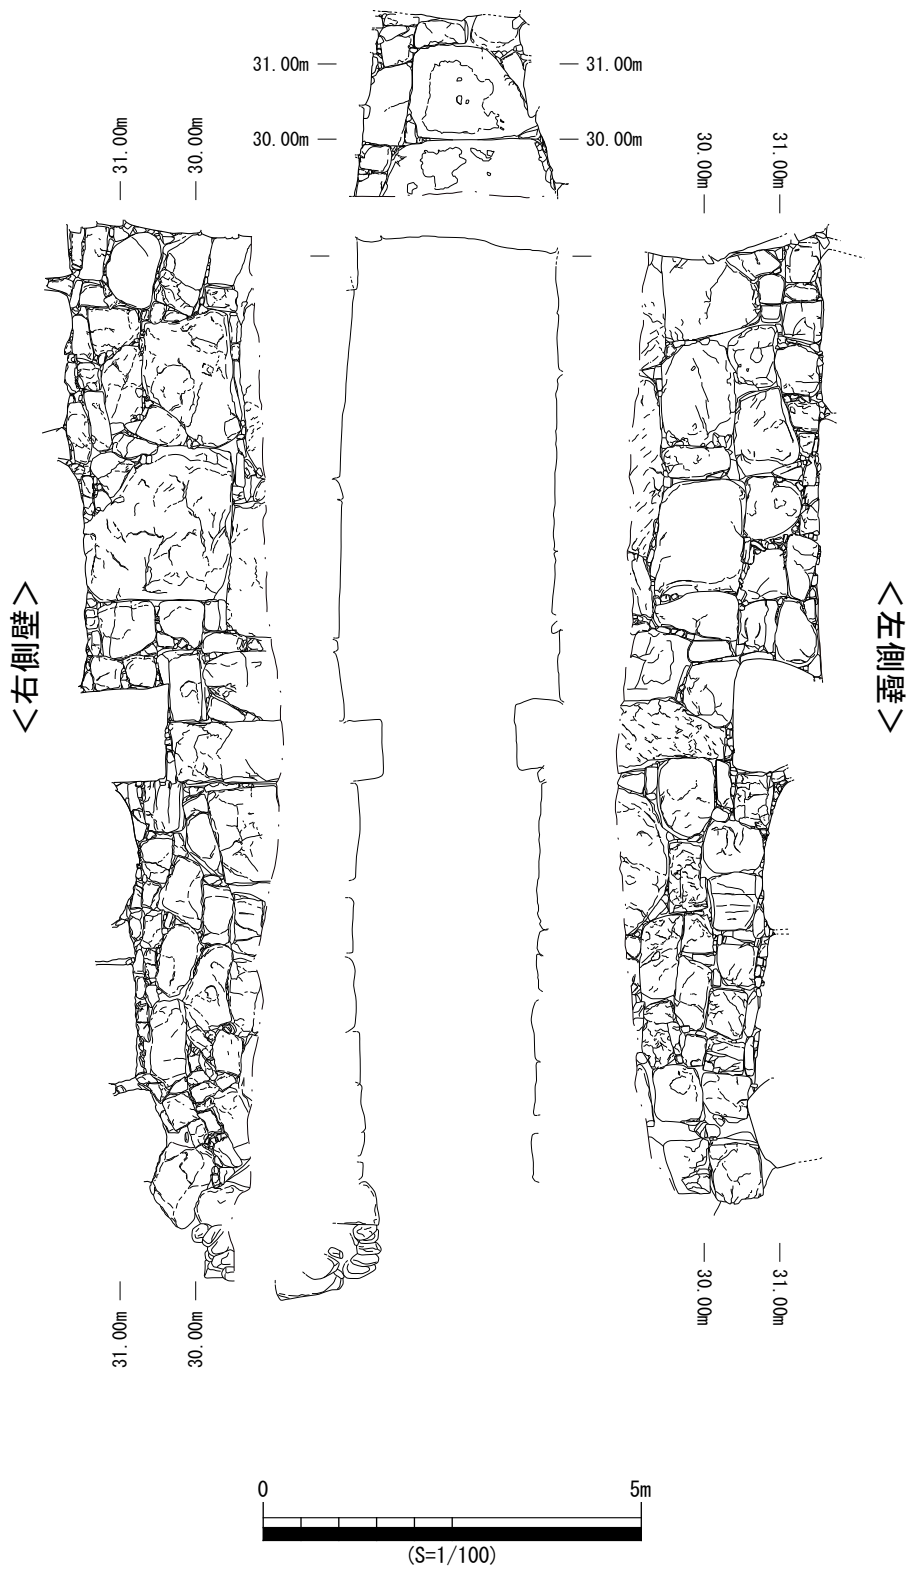
图3-7 平塚古墳 横穴式石室実測図

周溝などの出土須恵器は些少で、また追葬時資料の可能性もあり積極的に時期比定根拠とすることは難しい。しかし椀貸塚古墳および角塚古墳との石室形態の相違から本古墳を両者の間に位置づけることが妥当である。また椀貸塚古墳に続く岩倉塚古墳の石室と対比してもこれより後出すると見られる。以上から推測して平塚古墳は飛鳥時代初頭、6世紀末～7世紀前葉に比定する。

註 本計画中では横穴式石室の内部を表現する際に奥壁を背にして開口部を見た際の右手側の壁を右側壁、左手側の壁を左側壁として統一した。

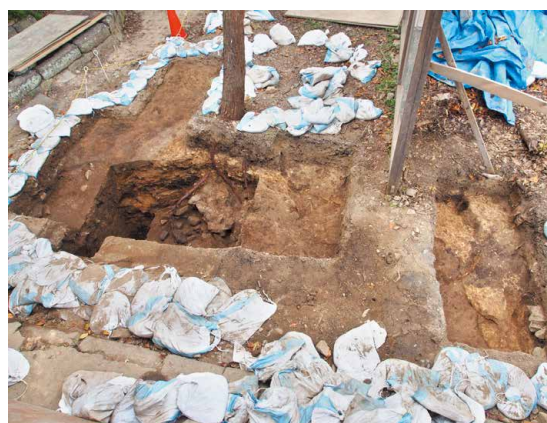
写真3-17 T23 東石室石材採取痕跡検出状況

ともに南面する2基の横穴式石室が並列する。ただし東石室は完全に破壊されて石材も抜き取られており、検出した墓道の一部と破壊坑の位置・規模から存在が推測できる。

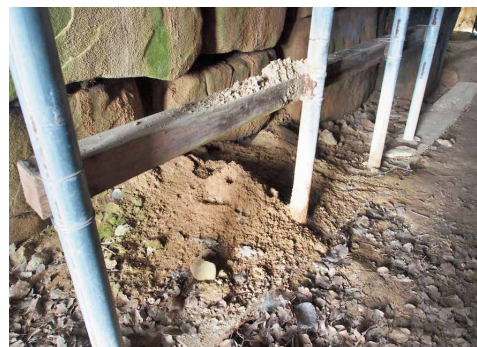
写真5-19 平塚古墳羨道部土砂流入

- ・玄室及び羨道が良好に遺存している。
- ・過去の調査で右側壁羨門石外側において石積遺構を確認している。
- ・石室内部は多量の土砂が流入しているが、未調査のため、元来の床面の状況をはじめとする内部の詳細な状況や、副葬品の内容は把握されていない。
- ・開口部には鉄製の格子扉が、その側面にはコンクリート製の格子が設置されている。

- ・玄室及び羨道の両側壁の石材間から土砂が流入している箇所が30箇所程度確認できるが、これは他の古墳に比べて多く、特に右側壁において顕著な状況にある。（写真5-19）
- ・雨水流入も著しく、特に台風・梅雨時は床面に滞水し、湿度が100%に近い状態が数日続く。

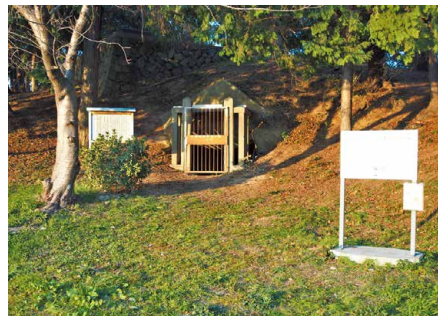
写真5-29
保存活用を促す要素の配置状況

- ・石室開口部の前面に新旧説明板がそれぞれ設置されている。(写真5-29)
- ・新説明板(図4-7 17)は土台を現地表面上に据えて設置しているため、設置に際し地下遺構の開削等は伴っていない。
- ・墳丘に旧説明板(図4-7 18)が基部を地中に埋設する形で設置されており、板面の発錆による劣化が進行した状態にある。

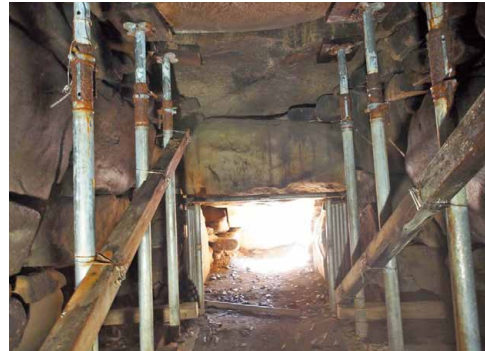
写真5-66
狭小な石室開口部（石室内部より）

- ・石材のワレやヒビ、土砂の流入等といった石室内部の劣化状況が見られるが、それに対する措置として、支保工の設置を除き、行えていない。
- ・墳丘開削面に築かれた石垣の下部に設けられている石室開口部は狭小であり、石室内部への進入は容易ではない。(写真5-66)
- ・石室内部は発掘調査が行われていないため、石室構造の詳細についての情報は蓄積されていない。

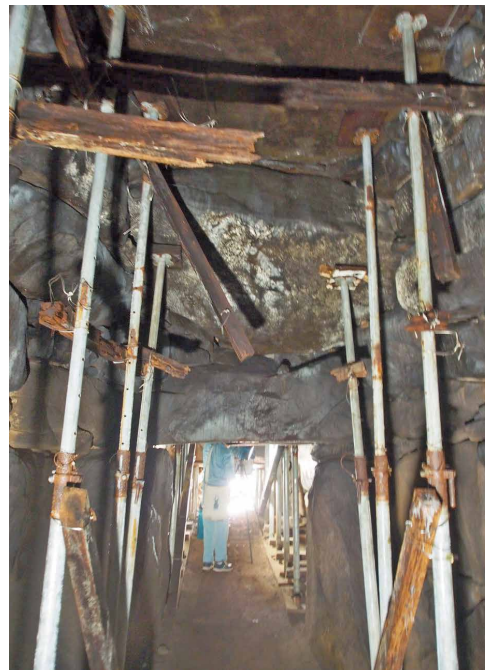
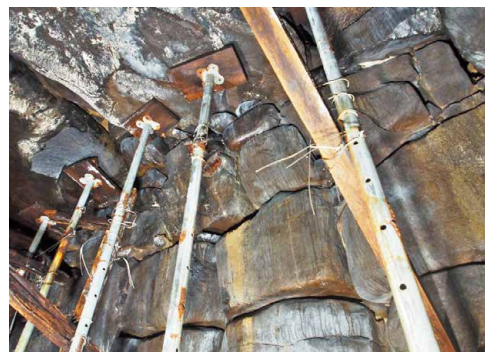
写真5-67 支保工の劣化状況

- ・平成9（1997）年度に石室内部に設置したもので、両端に木製の受け部を据え付けた鉄製パイプを天井石と床面に密着させて、石室側壁に沿って設置することで、天井石の崩落を防ぐ構造となっている。
- ・鉄製パイプは発錆による劣化が進行している。
- ・鉄製パイプに対し、直交方向に板線で繋ぎ止められた木製角材の多くが腐食により撤去され現在は残りの木材が鉄製パイプに垂下した状態にある。(写真5-67)
- ・支保工の端に備え付けられた木製の受け部は、既に一部が天井と密着せずに遊離している箇所が見られる。
- ・天井石の規模に比して、支保工の鉄製パイプが細いため、仮に崩落した場合は、天井石を支えることはできないと思われる。(写真5-68)

本質的価値の保存を図るうえで、墳丘の保存上危険な樹木の伐採や、石室内部への雨水や盛土の流入の抑制、そしてそれらを踏まえて今後の石室整備事業を展開していく上で欠くことができない支保工の除却等、緊急性の高いものについては、必要に応じて定期観察で得られる基礎情報を判断材料としつつ、早急な対策を講じる必要がある。

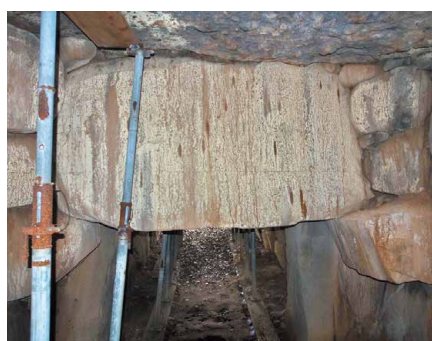
写真5-70 傾いた支保工

- ・平成9（1997）年度に石室内部に設置したもので、両端に木製の受け部を据え付けた鉄製パイプを天井石と床面に密着させて、石室側壁に沿って設置することで、天井石の崩落を防ぐ構造となっている。
- ・鉄製パイプは発錆による劣化が進行しており、一部傾いているものが存在する。（写真5-70）
- ・設置当初に鉄製パイプに対し直交方向に板線で繋ぎ止められた木製角材の多くが腐食により撤去されている。
- ・支保工の端に備え付けられた木製の受け部は、既に一部が天井と密着せずに遊離している箇所が見られる。
- ・天井石の規模に比して、支保工の鉄製パイプが細いため、仮に崩落した場合は、天井石を支えることはできないと思われる。

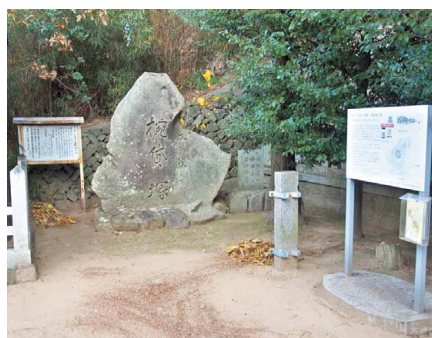
写真5-73 説明板の配置状況
（奥：旧説明板、手前：新説明板）

- ・史跡指定時の調査成果を盛り込んだ鉄製の新説明板（図4-4 114）を、本殿西脇の位置にコンクリート製の土台部分を地表面に据え置く形で設置している。脚部には、周遊ルートマップを収納するためのアクリル製パンフレットケースを設置している。
- ・墳丘南脇に香川県指定史跡であった頃の旧説明板（図4-4 116）が除却されずに残されている。鉄製で、脚部を地中に埋設する形で設置している。説明板に記載された情報の更新ができていない。板面と脚部ともに発錆による劣化が進行している。（写真5-73）
- ・大野原小学校校庭に設置された周溝及び周堤の簡易的な復元箇所が視認できる位置に、外周施設に関する説明板（図4-4 67・174）が大野原八幡神社側及び大野原小学校校庭側に土台を地表面上に据えて設置されている。（写真5-74）

- ・ 今後、保存管理や整備を行うための調査で新たに得られる情報を見学者へ伝えるために、適宜説明板を更新する必要がある。
- ・ 見学者の安全確保の観点から劣化が生じた箇所の修繕や、将来的に新規で説明板や標識を指定地内に設置する際は、地下遺構の保存に留意した上で、その仕様やデザイン面での統一を図る必要がある。
- ・ 設置位置についても、指定地内の見学動線等を考慮し、見学者の目線に立った適切な位置に配置する必要がある。

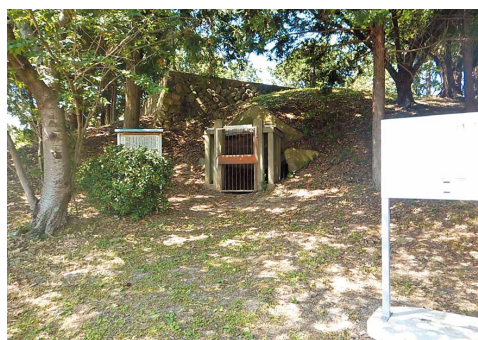
写真5-75 石室前説明板配置状況
（右手：新説明板、左手奥：旧説明板）

- ・ 史跡指定時の調査成果を盛り込んだ鉄製の
新説明板（図4-7 21）を石室開口部前面に、
コンクリート製の土台部分を地表面に据え
置く形で設置している。（写真5-75）
- ・ 脚部には、周遊ルートマップを収納するた
めのアクリル製パンフレットケースを設置
している。
- ・ 石室開口部脇に香川県指定史跡であった頃
の旧説明板（図4-7 18）が除却されずに残
されている。鉄製で、脚部を地中に埋設す
る形で設置している。また、説明板に記載
された情報の更新は行えていない。板面と
脚部は発錆による劣化が進行している。
